SCHEDA

PVCP - Provincia	BL
PVCC - Comune	Vallada Agordina
PVCL - Località	CELAT

OGTT - Tipo	casa
OGTD - Denominazione	Casa "Chin" o "dei camini"

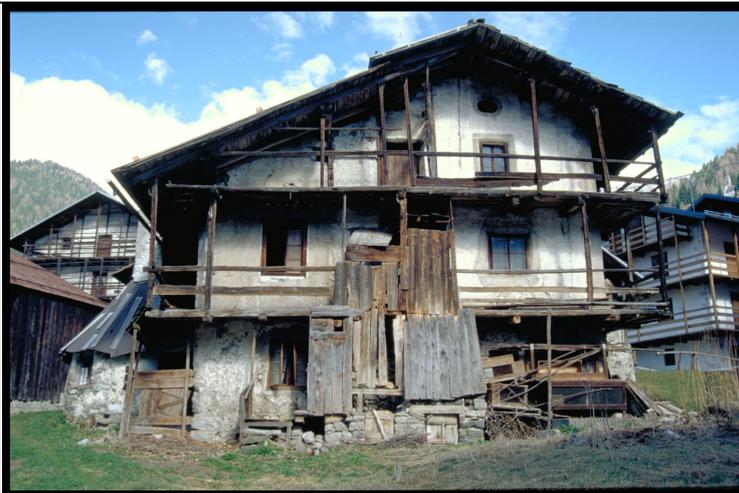
Edificio di forma pressochè rettangolare impianto quasi simmetrico e speculare diviso in due metà con sviluppo nord-sud nella sequenza: stube, cucina-ingresso, camera; le due cucine presentano le rotonde aggettanti una sul fronte est ed una sul fronte ovest; tuttavia vi è la presenza di un'altra rotonda adiacente a quella del fronte ovest, posta ad un livello inferiore, relativa all'abitazione al piano seminterrato. La copertura è bifalde con linea di colmo orientata secondo l'asse nord-sud. La struttura portante verticale è in muratura di pietra, i solai sono in legno e così anche la struttura della copertura.

STCR - Riferimento alla parte	intero bene
STCC - Stato di conservazione	cattivo
STCO - Indicazioni specifiche	L'edificio non ha subito modifiche, tuttavia, si trova in uno stato di avanzato degrado dovuto all'abbandono; il tetto della parte nord-ovest è crollato sfondandosi verso l'interno.
