SCHEDA

| OGTD - Definizione tipologica | cappella |
| OGTN - Denominazione | Cappella della B.V. Annunziata |

| PVCC - Comune | Bra |

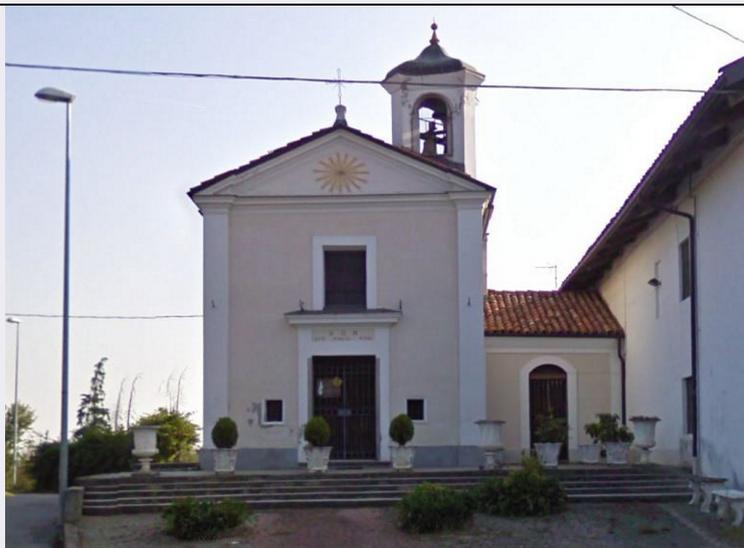
| FTAN - Codice identificativo | 00016014_00 |

La pianta si sviluppa ad aula unica voltata a vela con abside rettangolare voltata a botte. La facciata è a capanna, in muratura intonacata, incorniciata da due semplici lesene e coronata da timpano triangolare con cornice modanata. L'ingresso centrale è incorniciato da un portale con edicola in intonaco e sovrastato da una finestra rettangolare. Ai lati dell' ingresso si aprono due piccole finestre quadrate. Sulla parte sinistra poggia un piccolo campanile in mattoni faccia a vista con base triangolare e lati leggermente curvilinei.

| STCC - Stato di conservazione | buono |
| STCO - Indicazioni specifiche | Il buono stato di conservazione è stato garantito da recenti interventi di manutenzione. |
