SCHEDA

OGTD - Definizione tipologica	casa
OGTQ - Qualificazione	di abitazione
OGTN - Denominazione	Villa Vicini Ronchetti

PVCC - Comune	Orta San Giulio
PVCL - Località	ORTA SAN GIULIO
PVCI - Indirizzo	via Giuseppe Fara, 48
PVCA	Isolato a lago di matrice medievale, lungo la strada che seguiva la sponda in direzione di Ortello, indicata come "Lunga" sul Catasto Rabbini. Nella prima metà dell'Ottocento, in seguito alla costruzione della strada carrozzabile, l'edilizia si espanse in tale direzione, con tipologia a parchi e ville isolate. L'edificio segna il passaggio tra l'edilizia a cortina e l'edilizia isolata ottocentesca. Il vicolo a lago sul lato meridionale del lotto fu presumibilmente aperto per consentire l'accesso alle scuderie e alla darsena della adiacente proprietà Natta. Il suo profilo altimetrico fa presumere che il piccolo giardino Ronchetti venne ricavato con terreno di riporto, contenuto da un muro di sostegno verso il lago.

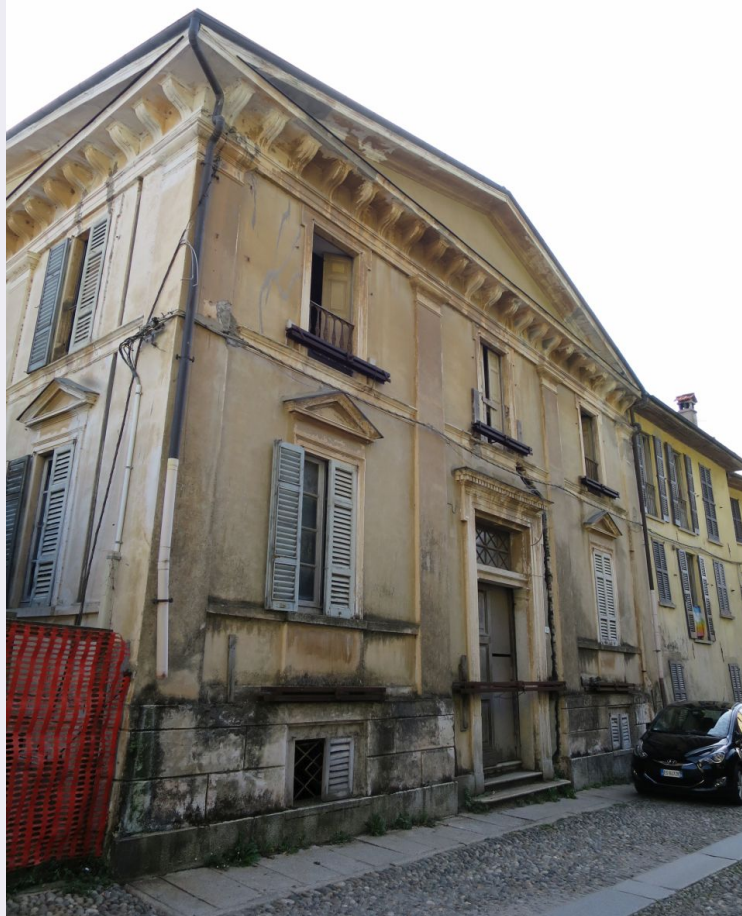
STCC - Stato di conservazione	danno grave
STCO - Indicazioni specifiche	Il prospetto su via dell'edificio è interessato dalla presenza di capochiave di dimensioni significative in corrispondenza delle aperture, probabilmente volti a contenere il ribaltamento dell'edificio verso il lago. Le finiture esterne presentano macchie, tracce di umidità e lacune. Alcune delle fessure, presenti prevalentemente nella parte alta dell'edificio, sono state risarcite con materiali incongrui.
RS - RESTAURI	
RST - RESTAURI	
RSTR - Riferimento alla parte	intero bene
RSTI - Data inizio	1965/00/00
RSTF - Data fine	1985/00/00
RSTT - Tipo di intervento	Adeguamenti igienici negli ultimi 20 anni.
US - UTILIZZAZIONI	
USA - USO ATTUALE	
USAR - Riferimento alla parte	intero bene
