# SCHEDA

OGTD - Definizione tipologica	casa
OGTQ - Qualificazione	di abitazione
OGTN - Denominazione	Villa Vicini Ronchetti

<b>PVCC - Comune</b>	Orta San Giulio
<b>PVCL - Località</b>	ORTA SAN GIULIO
<b>PVCI - Indirizzo</b>	via Giuseppe Fara, 48
<b>PVCA</b>	Isolato a lago di matrice medievale, lungo la strada che seguiva la sponda in direzione di Ortello, indicata come "Lunga" sul Catasto Rabbini. Nella prima metà dell'Ottocento, in seguito alla costruzione della strada carrozzabile, l'edilizia si espanse in tale direzione, con tipologia a parchi e ville isolate. L'edificio segna il passaggio tra l'edilizia a cortina e l'edilizia isolata ottocentesca. Il vicolo a lago sul lato meridionale del lotto fu presumibilmente aperto per consentire l'accesso alle scuderie e alla darsena della adiacente proprietà Natta. Il suo profilo altimetrico fa presumere che il piccolo giardino Ronchetti venne ricavato con terreno di riporto, contenuto da un muro di sostegno verso il lago.

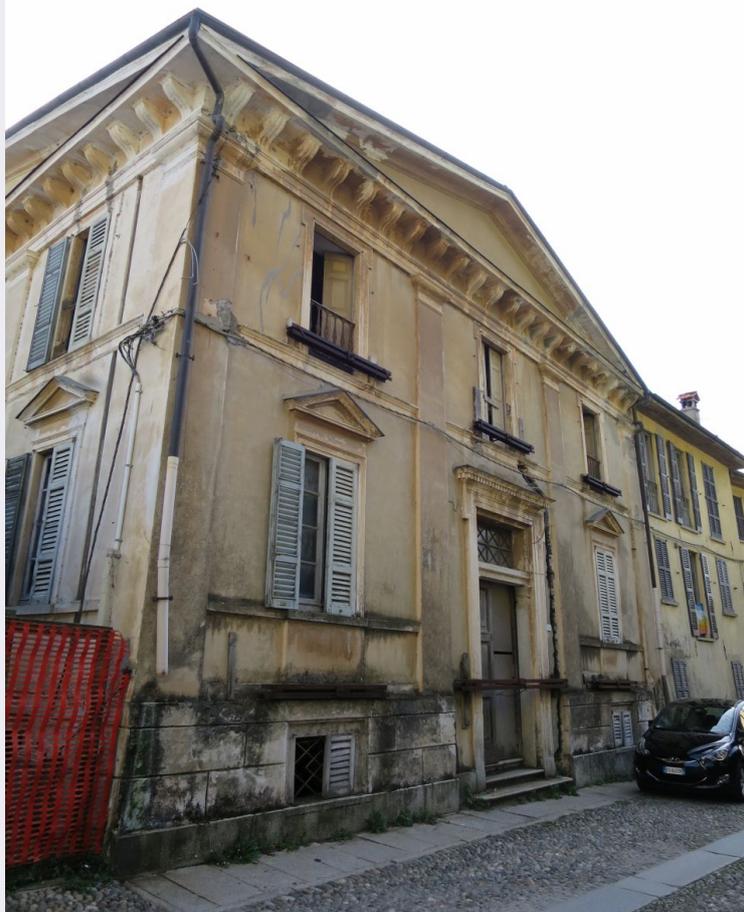
<b>STC - STATO DI CONSERVAZIONE</b>	
<b>STCR - Riferimento alla parte</b>	intero bene
<b>STCC - Stato di conservazione</b>	danno grave
<b>STCO - Indicazioni specifiche</b>	Il prospetto su via dell'edificio è interessato dalla presenza di capochiave di dimensioni significative in corrispondenza delle aperture, probabilmente volti a contenere il ribaltamento dell'edificio verso il lago. Le finiture esterne presentano macchie, tracce di umidità e lacune. Alcune delle fessure, presenti prevalentemente nella parte alta dell'edificio, sono state risarcite con materiali incongrui.
<b>RS - RESTAURI</b>	
<b>RST - RESTAURI</b>	
<b>RSTR - Riferimento alla parte</b>	intero bene
<b>RSTI - Data inizio</b>	1965/00/00
<b>RSTF - Data fine</b>	1985/00/00
<b>RSTT - Tipo di intervento</b>	Adeguamenti igienici negli ultimi 20 anni.
<b>US - UTILIZZAZIONI</b>	
<b>USA - USO ATTUALE</b>	
<b>USAR - Riferimento alla parte</b>	intero bene
