# SCHEDA

OGTD - Definizione tipologica	edificio residenziale
OGTN - Denominazione	casa

<b>PVC - LOCALIZZAZIONE GEOGRAFICO-AMMINISTRATIVA</b>	
PVCS - Stato	ITALIA
PVCR - Regione	Piemonte
PVCP - Provincia	TO
PVCC - Comune	Avigliana
PVCI - Indirizzo	Piazzetta Santa Maria, 8-9-10

CSTD - Denominazione	Borgo Vecchio di Avigliana
----------------------	----------------------------

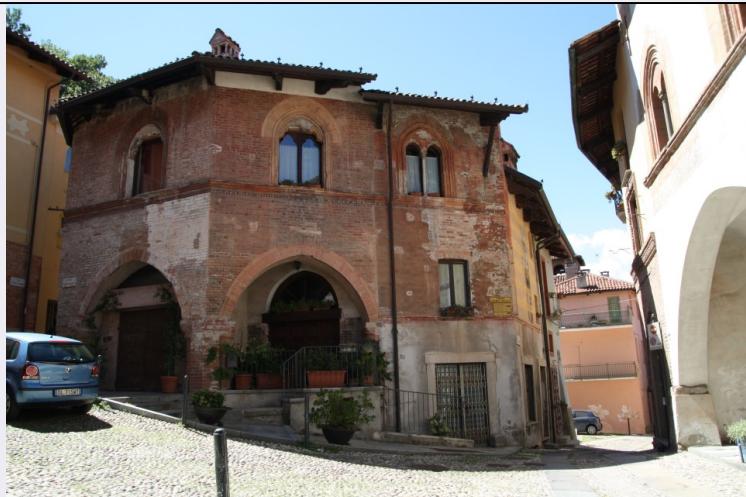
<b>STCO - Indicazioni specifiche</b>	da un'analisi visiva esterna è possibile individuare una serie di fenomeni di degrado che interessano il prospetto principale. presenza di materiali impropri, lacune, alterazioni cromatiche dovute a presenza di umidità nel paramento murario e all'utilizzo di materiali non idonei per la malta di allettamento e le finiture superficiali. Nella scheda storica sono rilevati danni strutturali dovuti a interventi di trasformazione interna per adeguamento all'uso abitativo
--------------------------------------	---

<b>RSTR - Riferimento alla parte</b>	prospetto principale
<b>RSTT - Tipo di intervento</b>	Il bene è stato oggetto di interventi di restauro: dall'osservazione del prospetto principale e dal confronto con la documentazione fotografica del 1974 sono evidenti interventi recenti che hanno messo in evidenza la fase medievale, in alcuni casi eliminando aperture realizzate probabilmente anch'esse poco dopo la costruzione del bene stesso. Sono stati infatti eliminati alcuni tamponamenti che interessavano gli archi a sesto acuto al piano terra e una bifora al piano II e sono state murate altr
