SCHEDA

OGTD - Definizione tipologica	casa
OGTQ - Qualificazione	di abitazione
OGTN - Denominazione	Casa Quaglino-Ferratini

PVCC - Comune	Orta San Giulio
PVCL - Località	ISOLA SAN GIULIO
PVCI - Indirizzo	via Basilica, 14
PVCA	L'edificio fa parte della cortina su via della Basilica ed è inserito nell'isolato chiuso e delimitato dai vicoli a lago di San Filiberto e San Demetrio. Il rifacimento della copertura con tegole marsigliesi ha introdotto un elemento percettivo di contrasto sia verso via della Basilica, sia nella visione dal Lago e da Orta.

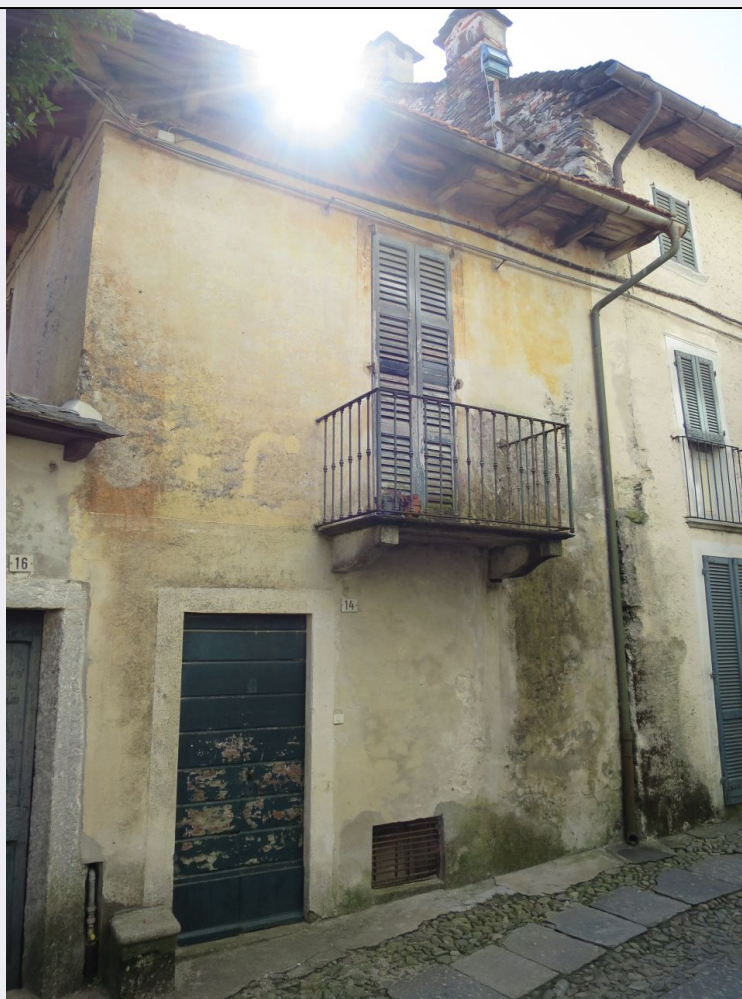
e manica semplice, affacciantesi su via della Basilica. L'edificio, composto da due piani e un piano seminterrato, emerge al di sopra della cortina parallela al Lago ed è visibile dal centro storico di Orta. Una scala a doppia rampa disimpegna i piani, destinati ad abitazione. Muratura in pietra e volte in pietra nel cantinato; solai lignei. Copertura in tegole marsigliesi, che hanno sostituito il manto originale in pietra beola.

STCO - Indicazioni specifiche L'edificio non presenta interventi conservativi recenti. Sarebbero necessari interventi sulla copertura, sugli elementi lignei e sugli elementi metallici. La finitura esterna presenta diffuse macchie e tracce di umidità.
