SCHEDA

OGTD - Definizione tipologica	palazzo
OGTQ - Qualificazione	comunale
OGTN - Denominazione	Palazzo Comunale

OGAD - Denominazione	municipio
LC - LOCALIZZAZIONE GEOGRAFICO-AMMINISTRATIVA	
PVC - LOCALIZZAZIONE GEOGRAFICO-AMMINISTRATIVA	
PVCS - Stato	ITALIA
PVCR - Regione	Piemonte
PVCP - Provincia	CN
PVCC - Comune	Garessio
PVCE	Borgo Maggiore
PVCI - Indirizzo	Via Cavour
PVCV - Altre vie di comunicazione	Piazza Cavour
PVCA	Via Giorgio Carrara 137
CS - LOCALIZZAZIONE CATASTALE	
CTL - Tipo di localizzazione	localizzazione fisica
CTS - LOCALIZZAZIONE CATASTALE	
CTSC - Comune	Garessio
CTSF - Foglio/Data	48
GA - GEOREFERENZIAZIONE TRAMITE AREA	
GAI - Identificativo area	2
GAL - Tipo di localizzazione	localizzazione fisica
GAD - DESCRIZIONE DEL POLIGONO	
GADP - PUNTO DEL POLIGONO	
GADPX - Coordinata X	8.0298867063
GADPY - Coordinata Y	44.197084531
GADP - PUNTO DEL POLIGONO	
GADPX - Coordinata X	8.030010088
GADPY - Coordinata Y	44.197025523
GADP - PUNTO DEL POLIGONO	
GADPX - Coordinata X	8.0302836733
GADPY - Coordinata Y	44.196993336

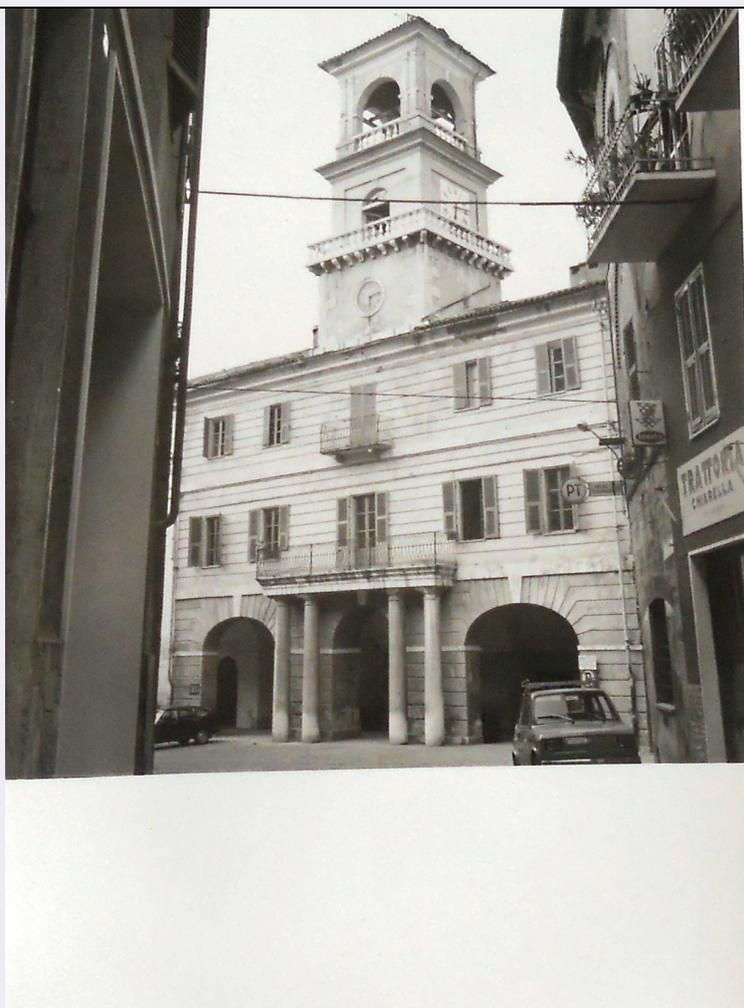
IST - Configurazione strutturale primaria	L'attuale sede del municipio si compone di diversi corpi di fabbrica: la parte centrale, realizzata a finto bugnato, è costituita da un loggiato ad archi coperto interamente con volte a botte; colonne classiche binate sorreggono il lungo balcone d'onore del primo piano, ove si aprono finestre rettangolari. Sul tetto si innalza in tre palchi la torre quadrata. I locali interni (ai quali si accede tramite portone ad arco e scala voltata a crociera) hanno volte a crociera o padiglione, fatta eccezione per il grande salone del Consiglio con soffitto a cassettoni, affreschi ottocenteschi e grande camino con decorazioni in stucco. Il lato sinistro del Palazzo era destinato originariamente a chiesa, come testimoniato da una piccola apertura ad arco nel secondo piano.
--	--
