SCHEDA

OGTD - Definizione tipologica edifici

OGTN - Denominazione Edificio sito in via Roma angolo via S. Girolamo

PVCC - Comune Campli

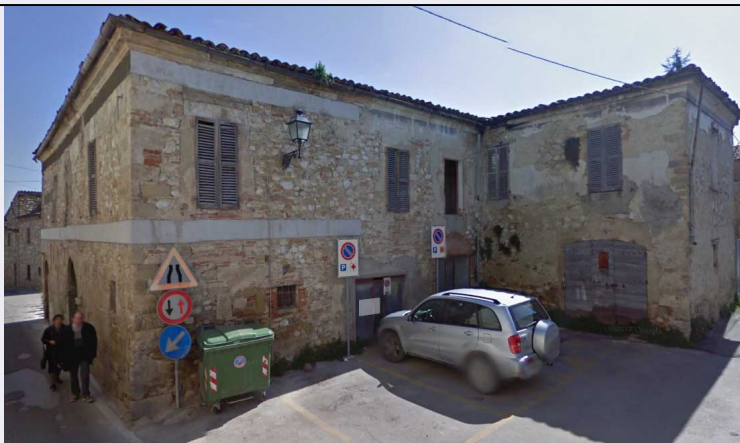
Trattasi di edificio realizzato in pietra a blocchi regolari. E' composto da un piano terra e da un primo piano. I prospetti si presentano in pietra faccia vista. Nel prospetto è visibile anche un cordolo in cemento all'altezza del solaio del primo piano probabilmente realizzato come rinforzo delle strutture.

STCO - Indicazioni specifiche Già prima dei terremoti (2016 - 2017) l'edificio non risultava utilizzato e versava in stato di abbandono. Gli infissi risultano in pessime condizioni. Alcune parti del cornicione del tetto sono cadute. Dopo i terremoti sopra citati l'edificio è stato messo in sicurezza con un telaio in acciaio e legno, inoltre la facciata su via Roma è stata coperta con una lamiera di alluminio per evitare cadute di intonaco e quant'altro.
