SCHEDA

ACSE - Ente	ISCR
ACSC - Codice	2RTI0670024AAAA
ACSS - Specifiche	CdR
OG - OGGETTO	
OGT - OGGETTO	
OGTD - Definizione tipologica	palazzo
OGTQ - Qualificazione	privato
OGTN - Denominazione	Immobile in Corso Umberto I n. 99
LC - LOCALIZZAZIONE GEOGRAFICO-AMMINISTRATIVA	
PVC - LOCALIZZAZIONE GEOGRAFICO-AMMINISTRATIVA	
PVCS - Stato	ITALIA
PVCR - Regione	Abruzzo
PVCP - Provincia	TE
PVCC - Comune	Campli
PVCL - Località	CAMPLI
PVCI - Indirizzo	Corso Umberto I n. 99
PVCA	Via della Misericordia
CST - CENTRO STORICO	
CSTN - Numero d'ordine	01
CSTD - Denominazione	Campli
CSTA	capoluogo municipale
CS - LOCALIZZAZIONE CATASTALE	
CTL - Tipo di localizzazione	localizzazione fisica
CTS - LOCALIZZAZIONE CATASTALE	
CTSC - Comune	Campli
CTSF - Foglio/Data	42
LS - LOCALIZZAZIONE STORICA	
LST - Tipo di localizzazione	localizzazione fisica
GP - GEOREFERENZIAZIONE TRAMITE PUNTO	
GPI - Identificativo punto	2
GPL - Tipo di localizzazione	localizzazione fisica

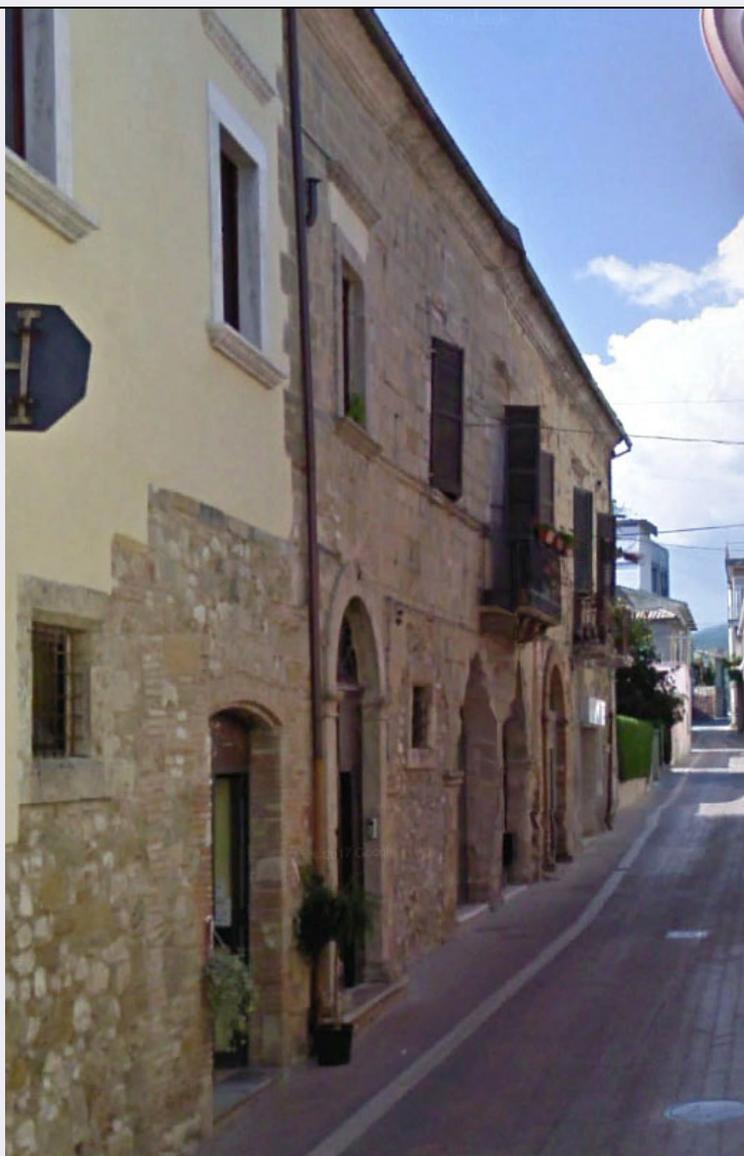
IST - Configurazione strutturale primaria	L'edificio fu realizzato inizialmente con una pianta rettangolare a cui furono aggiunti altri corpi. Sono presenti solo 2 prospetti in quanto il resto è in aderenza agli edifici vicini. Sono presenti un pian terreno ed un primo piano. Nell'edificio iniziale erano presenti 9 arcate a sesto acuto. Attualmente ne sono rimaste solo due; altre due sono state trasformate in arco a tutto sesto e costituiscono l'accesso principale e secondario. Alcune sono state trasformate in finestre prive con cornici in travertino prive di interesse. Tetto a padiglione con copertura a coppi.
--	--

STCO - Indicazioni specifiche	Risalita di acqua al pian terreno e infiltrazioni di acqua piovana dal tetto. Inoltre sul prospetto secondario è presente un rigonfiamento delle murature.
--------------------------------------	--
