SCHEDA

OGTD - Definizione tipologica	chiesa
OGTQ - Qualificazione	sussidiaria
OGTN - Denominazione	Chiesa di San Francesco d'Assisi

PVCS - Stato	ITALIA
PVCR - Regione	Lombardia
PVCP - Provincia	BS
PVCC - Comune	Gargnano
PVCL - Località	GARGNANO
PVCI - Indirizzo	Via Roma

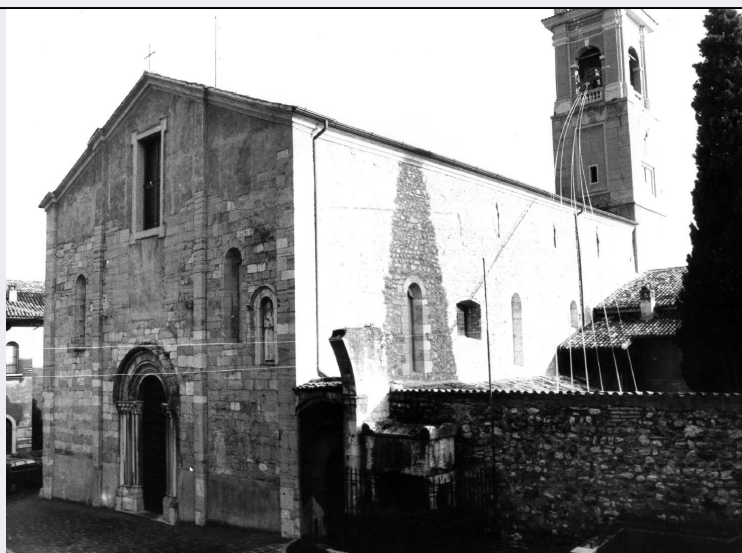
FTAX - Genere	documentazione allegata
FTAP - Tipo	fotografia digitale (file)
FTAN - Codice identificativo	00090722-1
FTAT - Note	esterno: lati nord-ovest e sud-ovest
FTAF - Formato	jpg
