SCHEDA

OGTD - Definizione tipologica	villa
OGTQ - Qualificazione	privata
OGTN - Denominazione	Villa Perrone, già villa Natta

PVCS - Stato	ITALIA
PVCR - Regione	Piemonte
PVCP - Provincia	NO
PVCC - Comune	Orta San Giulio
PVCI - Indirizzo	via G. Giovanetti, 79/81

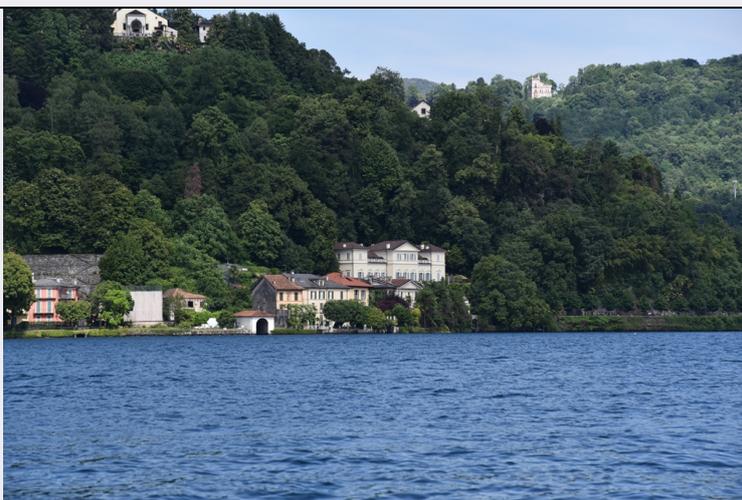
STCR - Riferimento alla parte	corpo principale
STCC - Stato di conservazione	buono
STCO - Indicazioni specifiche	L'edificio è stato restaurato negli ultimi anni. La Darsena e gli edifici accessori sono ancora in cattivo stato di conservazione.

STCR - Riferimento alla parte	coperture
STCO - Indicazioni specifiche	L'edificio necessita di manutenzione straordinaria per le coperture: revisione del manto, sostituzione della piccola orditura, revisione della grossa orditura. Si è verificato nel 1982 ci circa ma 10 di copertura: sono state eseguite opere di ripristino parziale. La manutenzione ordinaria è stata interrotta nel 1982.
