SCHEDA

OGTD - Definizione tipologica	oratorio
OGTN - Denominazione	Oratorio del Sacro Cuore

OGAG - Genere denominazione	consuetudinaria
OGAD - Denominazione	Chiesa della Macina

PVCS - Stato	ITALIA
PVCR - Regione	Lombardia
PVCP - Provincia	BS
PVCC - Comune	Castenedolo
PVCL - Località	MACINA
PVCI - Indirizzo	Via Cristoforo Colombo

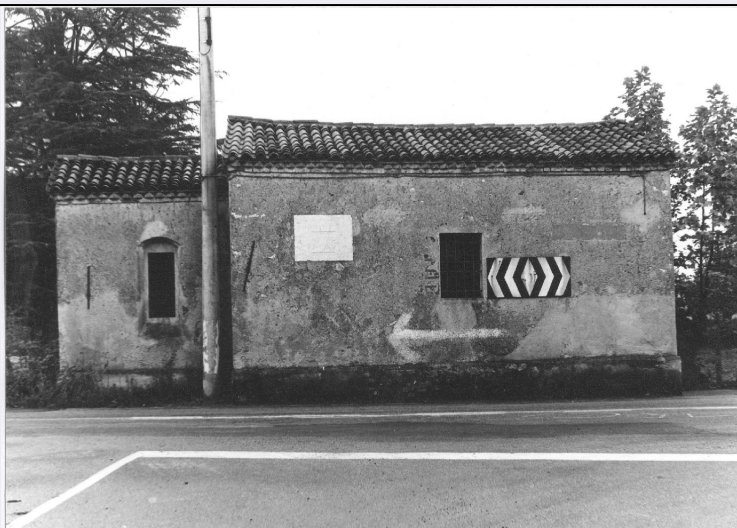
FTAN - Codice identificativo	133364-1
-------------------------------------	----------

FTAT - Note	esterno: fianco settentrionale
--------------------	--------------------------------
