SCHEDA

OGTD - Definizione tipologica	chiesa
OGTN - Denominazione	San Gottardo

PVCC - Comune	Gottolengo
PVCL - Località	GOTTOLENGO
PVCI - Indirizzo	Via del Lazzaretto
CS - LOCALIZZAZIONE CATASTALE	
CTL - Tipo di localizzazione	localizzazione fisica
CTS - LOCALIZZAZIONE CATASTALE	
CTSC - Comune	Gottolengo
CTSF - Foglio/Data	F. 20
CTSN - Particelle	mappale 166-167
GP - GEOREFERENZIAZIONE TRAMITE PUNTO	
GPI - Identificativo punto	2
GPL - Tipo di localizzazione	localizzazione fisica
GPD - DESCRIZIONE DEL PUNTO	
GPDP - PUNTO	
GPDPX - Coordinata X	10.281786024
GPDPY - Coordinata Y	45.287410418
GPM - Metodo di georeferenziazione	punto esatto
GPT - Tecnica di georeferenziazione	rilievo da foto aerea senza sopralluogo
GPP - Proiezione e Sistema di riferimento	WGS84
GPB - BASE DI RIFERIMENTO	
GPBB - Descrizione sintetica	ICCD1004350_CB.IGM25
GPBT - Data	26-10-2017
GPBO - Note	(3797582) -IGM 25000- (http://wms.pcn.minambiente.it/ogc?map=/ms_ogc/WMS_v1.3/raster/IGM_25000.map) -CB.IGM25000
AU - DEFINIZIONE CULTURALE

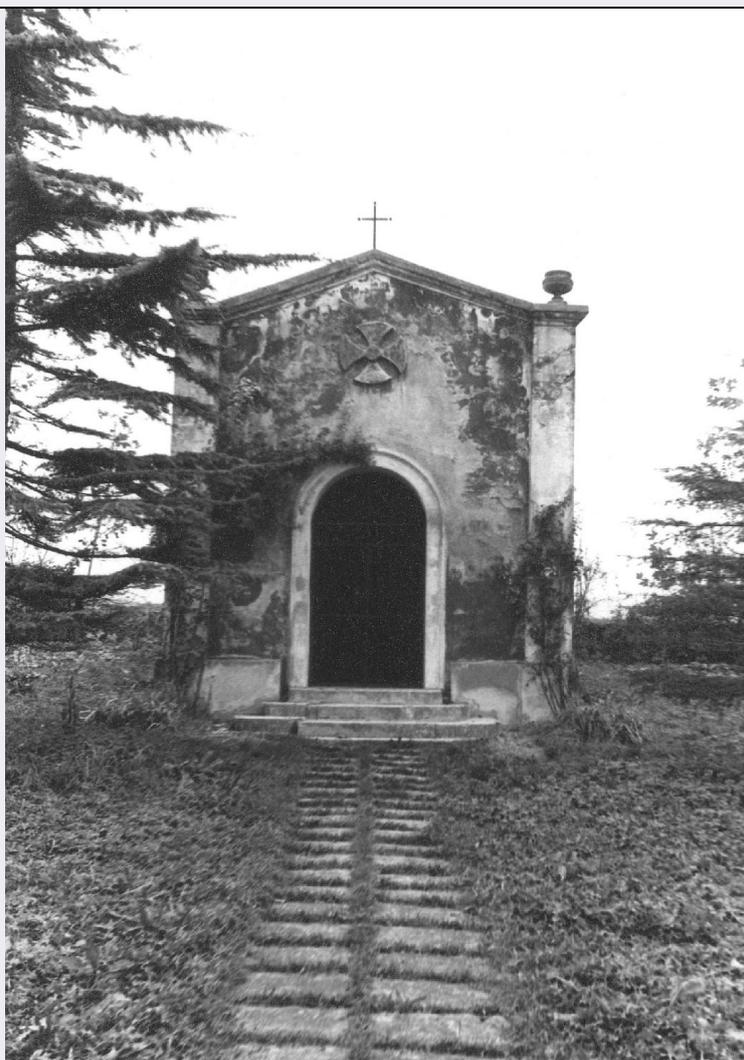
STCO - Indicazioni specifiche	La fortissima umidità ha profondamente danneggiato la compagine muraria che presenta macchie, muffe, sollevamenti di intonaco e crepe.
--------------------------------------	--
