SCHEDA

OGTD - Definizione tipologica casa

OGTN - Denominazione casa, Via Cavour 127-129

PVCC - Comune Garessio

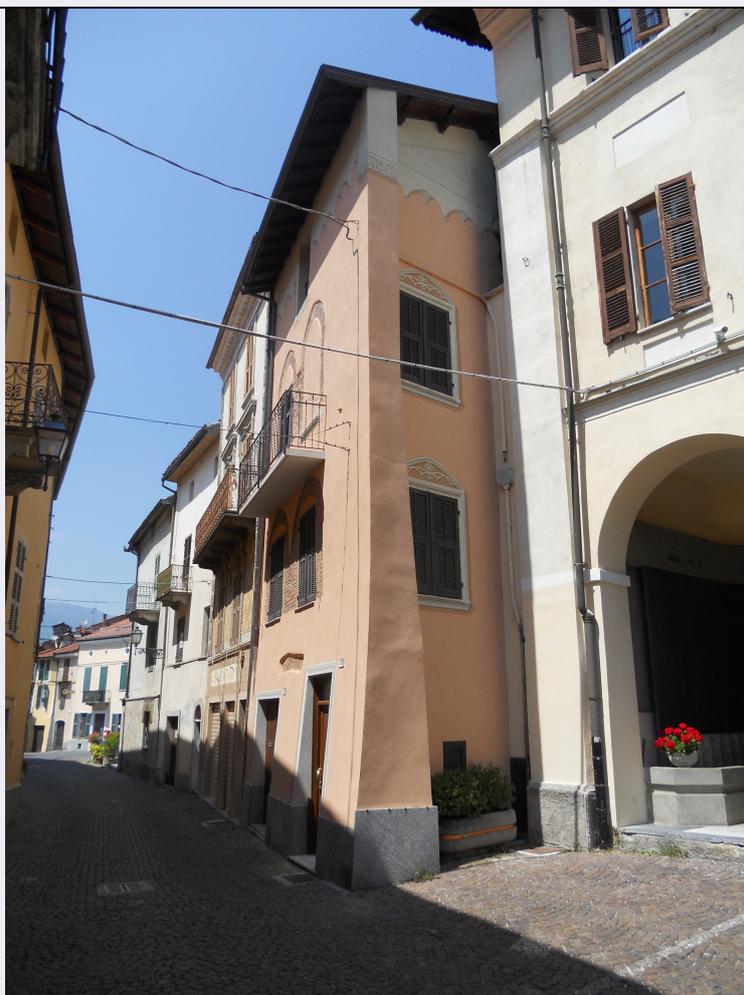
IST - Configurazione strutturale primaria	La costruzione è robustamente contraffortata al piano terra, ove si trovano 2 aperture frutto di una riplasmazione novecentesca. Il maggiore interesse dell'edificio è costituito dalla presenza al 1° piano e 2°, di coppie di arcate ogivali in cotto, con cornici a cordone e a losanghe: alle aperture originarie sono state sostituite finestre rettangolari. Una terza finestra si apre nel sottotetto, al di sotto della falda fortemente aggettante. La primitiva cortina muraria in mattoni a vista è oggi rivestita da intonaco.
--	--

STCC - Stato di conservazione	buono
--------------------------------------	-------

RSTT - Tipo di intervento	Sono state riprese le arcate ogivali ed è stato ricoperto di intonaco il paramento originario. Sono stati rifatti anche i pavimenti interni.
----------------------------------	--
