# SCHEDA

OGTD - Definizione tipologica palazzo

OGTN - Denominazione Palazzo Rachetti, ora Archivio di Stato

PVCC - Comune Varallo

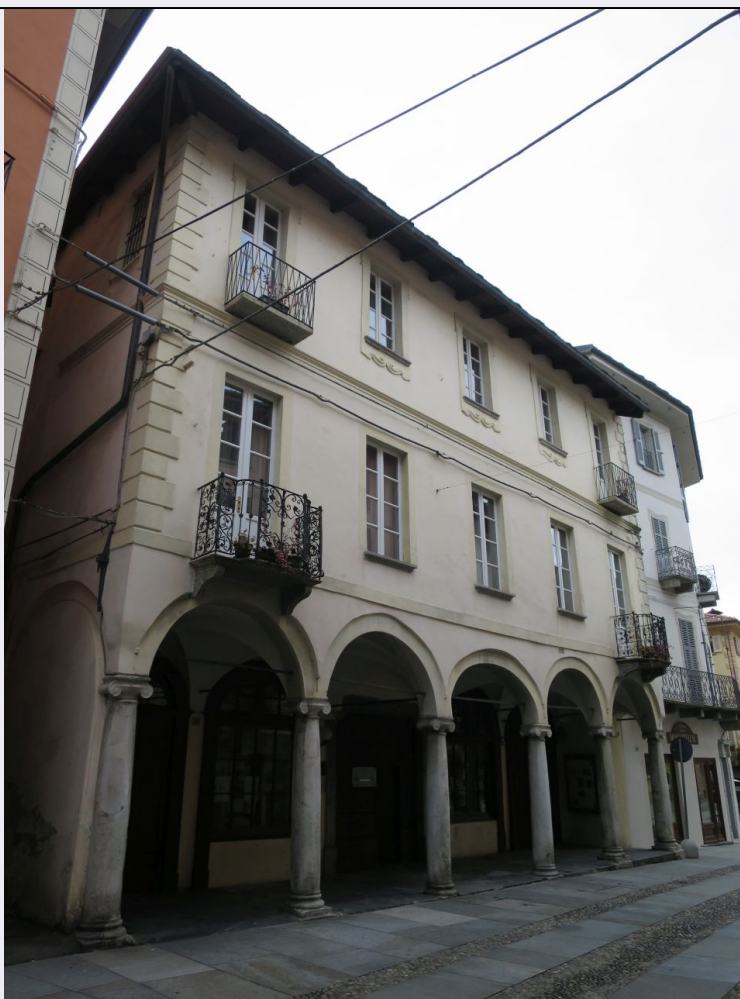
| <b>PVCA</b> | Il palazzo si presenta affacciato lungo il corso Umberto I, ed è incuneato nell'isolato fino a giungere, con giardino posteriore, sulla retrostante via G. Bosco. Il palazzo, a parte il prospetto principale che si affaccia su corso Umberto I, emergendo col suo porticato sull'edilizia circostante, non presenta un rapporto ambientale col suo intorno, essendo praticamente proiettato verso l'interno, ed in maniera specifica sul cortiletto superiore, circondato su tre lati dal porticato, e su cui si affacciano i loggiati. Il prospetto posteriore, ed il giardino, rimangono nascosti alla vista a causa dell'alto muro di cinta in pietra, residuo probabilmente delle antiche mura. |

L'edificio si presenta con una pianta rettangolare con cortile centrale, a cui è collegata una manica porticata prospiciente il giardino posteriore. Tipologicamente può essere definito come un edificio residenziale urbano a cortile chiuso, con loggiato interno. Il corpo anteriore quello posteriore si presentano a manica doppia, mentre i due laterali, che racchiudono il cortile, sono semplicemente maniche singole di collegamento. Strutturalmente l'edificio è costituito da muratura portante in pietra e orizzontamenti lignei. Durante una recente ristrutturazione le strutture verticali sono state in alcuni punti rinforzate con strutture in c.a., ed i solai con putrelle in ferro. La descrizione prosegue nel campo OSS - Osservazioni alla fine della scheda.

| <b>STCO - Indicazioni specifiche</b> | L'edificio è in buono stato di conservazione. Gli esterni presentano colature e distacchi di scarsa entità. Gli interni appaiono oggetto di manutenzione. |
