SCHEDA

OGTD - Definizione tipologica palazzo

OGTN - Denominazione Palazzo Facibeni

PVCP - Provincia	FC
PVCC - Comune	Galeata
PVCI - Indirizzo	Via F. Zannetti, 5

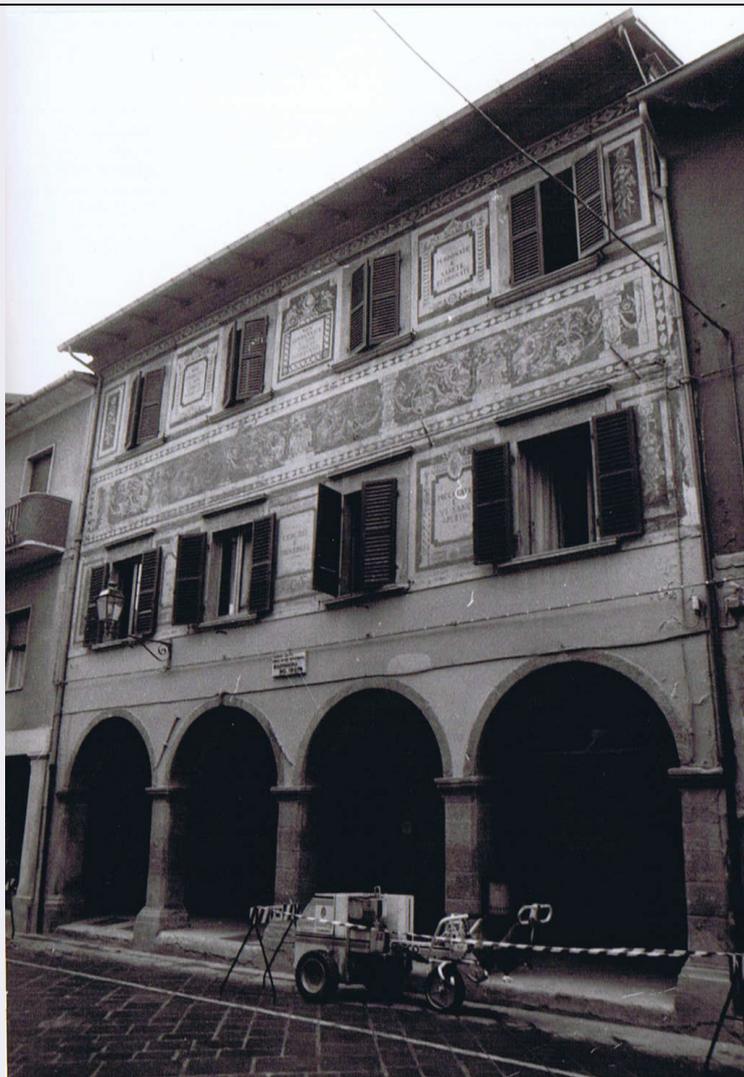
IST - Configurazione	L'edificio prospetta sull'asse viario dell'antico borgo, è in linea con il profilo della zona per altezza ed emerge per volumetria. Il fronte presenta un loggiato ad arco a tutto sesto con pilastri quadrati in pietra, con angoli smussati. Il pavimento del porticato è in cemento, il soffitto a volte a crociera, intonacato con catene e 4 accessi con stipiti in pietra: tre ad arco a sesto ribassato e uno a tutto sesto. Il fronte intonacato è caratterizzato da due ordini di finestre con stipiti,
-----------------------------	--

davanzali e mensole sagomati in pietra. Il fronte, la cui copertura è in coppi, è chiuso da una gronda in legno e cemento e tutta la facciata, sopra il porticato, presenta una decorazione pittorica. L'interno e il retro sono stati completamente ristrutturati e presentano poche tracce originarie quali alcune colonne e un soffitto piano in cemento decorato. A piano terra vi è una piccola cappella ristrutturata, con soffitto a volta a botte intonacato e pilastri rettangolari in cemento.
