# SCHEDA

OGTD - Definizione tipologica	palazzo
OGTQ - Qualificazione	gentilizio
OGTN - Denominazione	Palazzo Monte

PVCS - Stato	ITALIA
PVCR - Regione	Friuli-Venezia Giulia
PVCP - Provincia	PN
PVCC - Comune	Sacile
PVCI - Indirizzo	Via Molino 9, 11

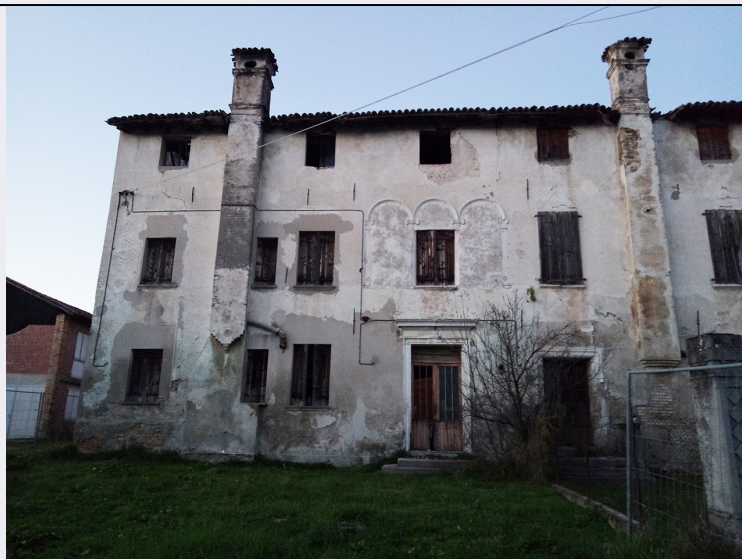
<b>RELF - Frazione di secolo</b>	metà
<b>RELI - Data</b>	1754
<b>RELX - Validità</b>	ante
<b>REV - CRONOLOGIA, ESTREMO RECENTE</b>	
<b>REVS - Secolo</b>	XIX
<b>REVI - Data</b>	1808
<b>SI - SPAZI</b>	
<b>SII - SUDDIVISIONE INTERNA</b>	
<b>SIIR - Riferimento</b>	intero bene
<b>SIIO - Tipo di suddivisione orizzontale</b>	livelli continui
<b>SIIN - Numero di piani</b>	+3
<b>SIIV - Suddivisione verticale</b>	corpo triplo
<b>IS - IMPIANTO STRUTTURALE</b>	
<b>IST - Configurazione strutturale primaria</b>	L'edificio si sviluppa su una pianta rettangolare con una composizione "alla veneta" con salone centrale passante caratterizzato in facciata da una trifora ad archi su colonnine in pietra (tamponata) nel fronte principale e da una finestra ad arco con trabeazione per il retro. La facciata principale presenta inoltre due camini simmetrici. In posizione laterale si sviluppa lo scalone in pietra che conduce al piano nobile. L'edificio è in forte degrado.
