SCHEDA

OGTD - Definizione tipologica	casa
OGTQ - Qualificazione	padronale
OGTN - Denominazione	Casa Tamburlini

PVCS - Stato	ITALIA
PVCR - Regione	Friuli-Venezia Giulia
PVCP - Provincia	PN
PVCC - Comune	Valvasone Arzene
PVCI - Indirizzo	Largo Piave 2
PVCV - Altre vie di comunicazione	Via Regina Margherita, Via Roma

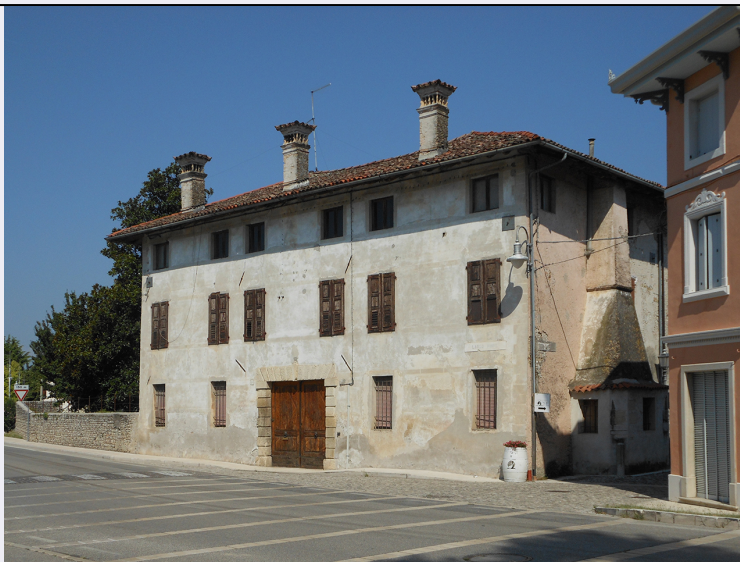
Il complesso comprende un corpo principale che si sviluppa fronte strada e alcuni corpi accessori che si sviluppano lateralmente lungo il vicolo, l'insieme è chiuso da un alto muro perimetrale e dalla roggia. Il corpo principale conserva l'impianto seicentesco, con il portale in pietra al centro e le finestre regolarmente distribuite in modo

simmetrico. Sul tetto svettano tre eleganti camini. Sulla facciata principale sono ancora visibili le tracce di un sobrio apparato decorativo con fasce marcapiano e pietre d'angolo disegnate sull'intonaco. All'interno sono conservate tracce del periodo settecentesco. L'androne di ingresso è pavimentato in ciottoli con fasce laterali in tavelle; i locali laterali invece hanno pavimentazioni più recenti (piastrelle e tavelle in cotto) i solai sono del tipo alla sansovina, a volte con dormienti e mensole in pietra. Il salone e la stanza affacciata sulla strada a sinistra hanno pavimenti in semina alla veneziana con disegni geometrici (assai consunti). Le pareti sono decorate con lesene e specchiature in lieve risalto (seconda metà del XVIIIsec.); i solai sono alla sansovina con travi leggermente decorate e in parte controsoffittati. Lateralmente si conserva il volume aggettante di un camino. La scala principale è esterna in pietra (probabilmente gradini di recupero) con pianerottoli in semina. Una ulteriore scala in cemento è collocata nel punto di snodo dei due corpi. Verso ovest recentemente è stato realizzato un corpo servizi.
