SCHEDA

OGTD - Definizione tipologica	palazzo
OGTQ - Qualificazione	nobiliare
OGTN - Denominazione	Palazzo conte Eugenio

PVCS - Stato	ITALIA
PVCR - Regione	Friuli-Venezia Giulia
PVCP - Provincia	PN
PVCC - Comune	Valvasone Arzene
PVCI - Indirizzo	Piazza Castello 2

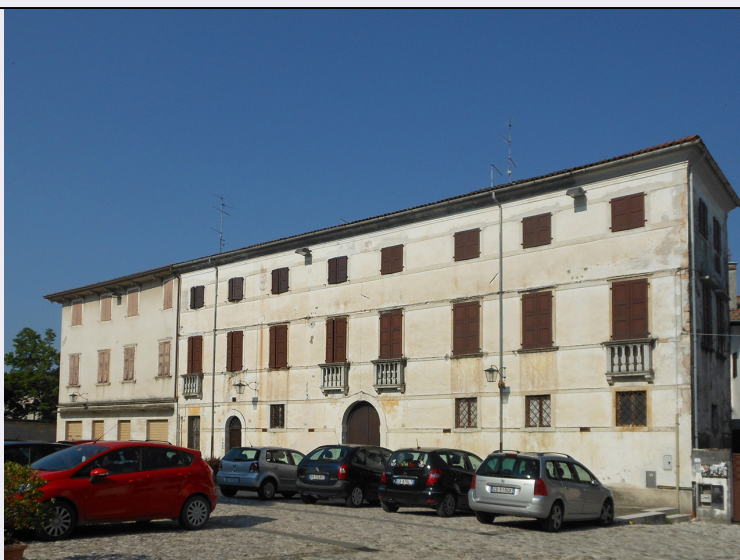
SIIN - Numero di piani	+3
SIIV - Suddivisione verticale	a elementi seriali
IS - IMPIANTO STRUTTURALE	
IST - Configurazione strutturale primaria	L'edificio occupa l'intero lato ovest della piazza, fino alla Roggia. Lo sviluppo è rettangolare allungato ma la composizione planimetrica risulta alterata dalle suddivisioni Ottocentesche e dagli interventi di ristrutturazione post terremoto. La facciata conserva le caratteristiche originarie con una sequenza di finestre rettangolari con semplici cornici in pietra e fasce marca-finestre. Una coppia di balconcini in pietra interrompe la sequenza. Al secondo piano le finestre allineate sono di forma quadrata e al piano terra si trova un ampio arco d'ingresso. Il portoncino laterale è probabilmente successivo. La parete verso la roggia presenta un camino aggettante su cui sono state aperte recentemente due finestre. Il retro ha andamento irregolare e presenta muratura a vista mentre il fronte è intonacato. La copertura si presenta leggermente asimmetrica al colmo.

STCO - Indicazioni specifiche	L'edificio è stato oggetto di ristrutturazione interna con consolidamenti post sisma 1976. Per la facciata non risultano realizzati particolari interventi.
RS - RESTAURI	
RST - RESTAURI	
RSTR - Riferimento alla
