SCHEDA

OGTD - Definizione tipologica	casa
OGTQ - Qualificazione	in linea
OGTN - Denominazione	Casa in Piazza Giacomo Matteotti

PVCS - Stato	ITALIA
PVCR - Regione	Friuli-Venezia Giulia
PVCP - Provincia	UD
PVCC - Comune	Udine
PVCL - Località	UDINE
PVCI - Indirizzo	Piazza Giacomo Matteotti, 9
PVCV - Altre vie di comunicazione	Via Cortazzis, 15

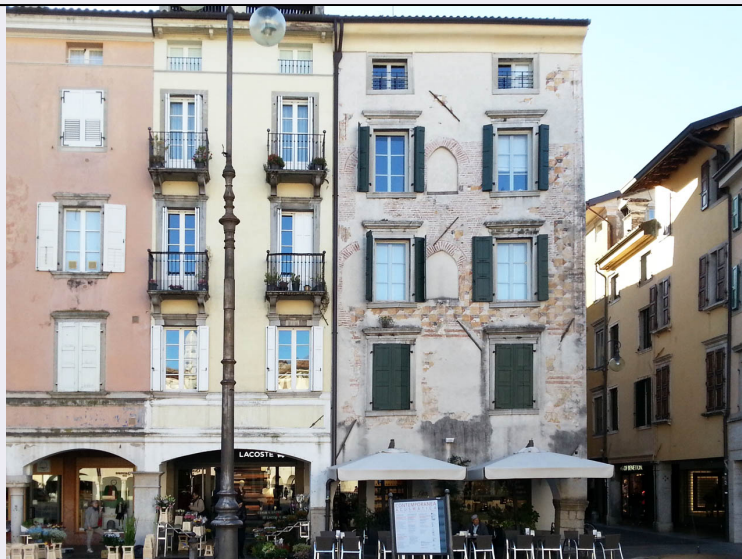
L'edificio occupa la parte di testa della cortina edilizia rivolta a sud e si affaccia su Piazza Matteotti, via Paolo Canciani e via Cortazzis. Il piano terra della facciata sulla piazza è dotato di un portico che poggia su tre pilastri. Ai livelli superiori il prospetto principale è impostato su due finestre affiancate per piano; su via Canciani risulta scandito da quattro finestre per piano ad eccezione dell'ultimo in cui sono presenti solo due fori, mentre sul retro al primo e secondo piano le finestre sono tre, mentre al terzo due. Su due dei prospetti sono visibili tracce della muratura sottostante in mattoni e finestre ad arco tamponato. Sulla facciata rivolta sulla piazza si notano i resti degli affreschi riemersi con il restauro del 2003 e consistenti in una scacchiera imitante un bugnato prospettico in ocra, rosso, nero e bianco, serrata da paraste a finto marmo e scandita da fregi fitomorfi con ghirlande, clipei e bucrani (questi ultimi attribuiti all'artista friulano Andrea
