# SCHEDA

<b>OGTN - Denominazione</b>	Chiesa di S. Pietro
-----------------------------	---------------------

<b>PVCC - Comune</b>	Acquasanta Terme
----------------------	------------------

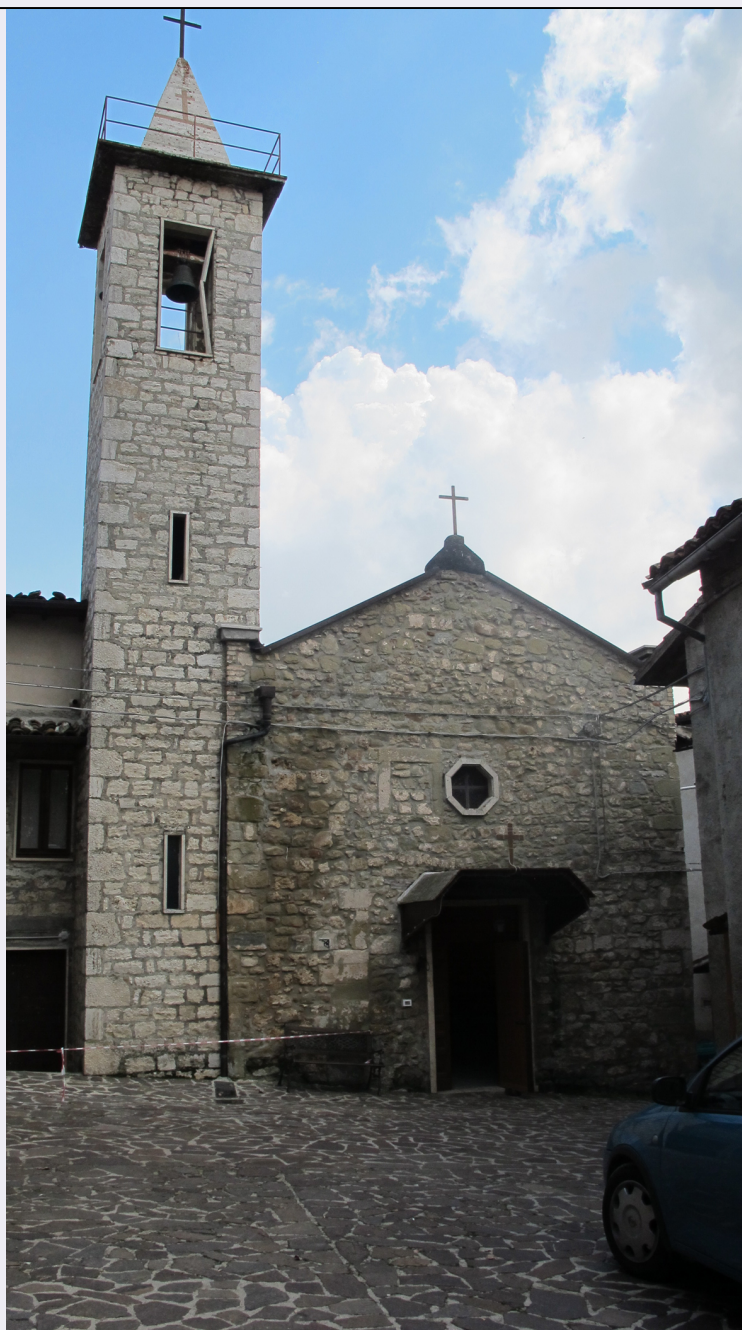
<b>PNTQ - Riferimento piano o quota</b>	PT
<b>PNTS - Schema</b>	a unica navata
<b>PNTF - Forma</b>	rettangolare
<b>PNTE - Dati icnografici significativi</b>	dimensioni interne di 6x12,50m

<b>SVCU - Ubicazione</b>	Chiesa
<b>SVCT - Tipo di struttura</b>	parete
<b>SVCC - Genere</b>	muratura portante
<b>SVCQ - Qualificazione del genere</b>	blocchi di pietra di forma irregolare, a vista

<b>DECL - Collocazione</b>	esterna
<b>DECT - Tipo</b>	guglia
<b>DECM - Materiali</b>	pietra
<b>CO - CONSERVAZIONE</b>	
<b>STC - STATO DI CONSERVAZIONE</b>	
<b>STCR - Riferimento alla parte</b>	intero bene
<b>STCC - Stato di conservazione</b>	mediocre
<b>STCO - Indicazioni specifiche</b>	A causa del sisma del 2016 l'edificio presenta all'interno una serie di lesioni che hanno determinato la perdita di parti di intonaco.
<b>RS - RESTAURI</b>	
<b>RST - RESTAURI</b>	
<b>RSTR - Riferimento alla parte</b>	intero bene
<b>RSTI - Data inizio</b>	2000
<b>RSTT - Tipo di intervento</b>	Intervento di recupero dell'affresco situato sulla parete dell'altare (SABAP_AP540)
<b>RST - RESTAURI</b>	
<b>RSTR - Riferimento alla parte</b>	intero bene

<b>RSTI - Data inizio</b>	2016
<b>RSTT - Tipo di intervento</b>	Opere di messa in sicurezza consolidamento dell'affresco e puntellamento dell'arco, risarcitura e ripristino lesioni
<b>TU - CONDIZIONE GIURIDICA E VINCOLI</b>	
<b>CDG - CONDIZIONE GIURIDICA</b>	
<b>CDGG - Indicazione generica</b>	proprietà Ente religioso cattolico
<b>DO - FONTI E DOCUMENTI DI RIFERIMENTO</b>	
<b>FTA - DOCUMENTAZIONE FOTOGRAFICA</b>	
<b>FTAX - Genere</b>	documentazione esistente
<b>FTAP - Tipo</b>	fotografia digitale (file)
<b>FTAD - Data</b>	2015
<b>FTAN - Codice identificativo</b>	100406
<b>FTA - DOCUMENTAZIONE FOTOGRAFICA</b>	
<b>FTAX - Genere</b>	documentazione esistente
<b>FTAP - Tipo</b>	fotografia digitale (file)
<b>FTAD - Data</b>	2015
<b>FTAN - Codice identificativo</b>	100407
<b>FTA - DOCUMENTAZIONE FOTOGRAFICA</b>	
<b>FTAX - Genere</b>	documentazione esistente
<b>FTAP - Tipo</b>	fotografia digitale (file)
<b>FTAD - Data</b>	2017
