SCHEDA

OGTD - Definizione tipologica	chiesa
OGTQ - Qualificazione	parrocchiale
OGTN - Denominazione	Chiesa di S. Savino

PVCS - Stato	ITALIA
PVCR - Regione	Marche
PVCP - Provincia	AP
PVCC - Comune	Acquasanta Terme

PVCL - Località	PITO
PVCI - Indirizzo	Loc. Pito
CS - LOCALIZZAZIONE CATASTALE	
CTL - Tipo di localizzazione	localizzazione fisica
CTS - LOCALIZZAZIONE CATASTALE	
CTSC - Comune	Acquasanta Terme
CTSF - Foglio/Data	90/2017
CTSN - Particelle	B
CTSP - Proprietari	Parrocchia di S. Sebastiano di Umito di Acquasanta Terme
GP - GEOREFERENZIAZIONE TRAMITE PUNTO	
GPI - Identificativo punto	2
GPL - Tipo di localizzazione	localizzazione fisica
GPD - DESCRIZIONE DEL PUNTO	
GPDP - PUNTO	
GPDPX - Coordinata X	13.422455298
GPDPY - Coordinata Y	42.748322523
GPM - Metodo di georeferenziazione	punto esatto
GPT - Tecnica di georeferenziazione	rilievo da cartografia senza sopralluogo
GPP - Proiezione e Sistema di riferimento	WGS84
GPB - BASE DI RIFERIMENTO	
GPBB - Descrizione sintetica	ICCD1004366_OI.ORTOI
GPBT - Data	26-10-2017
GPBO - Note	(3827926) -ORTOFOTO 2006- (http://wms.pcn.minambiente.it/ogc?map=/ms_ogc/WMS_v1.3/raster/ortofoto_colore_06.map) -OI.ORTOIMMAGINICOLORE.2006

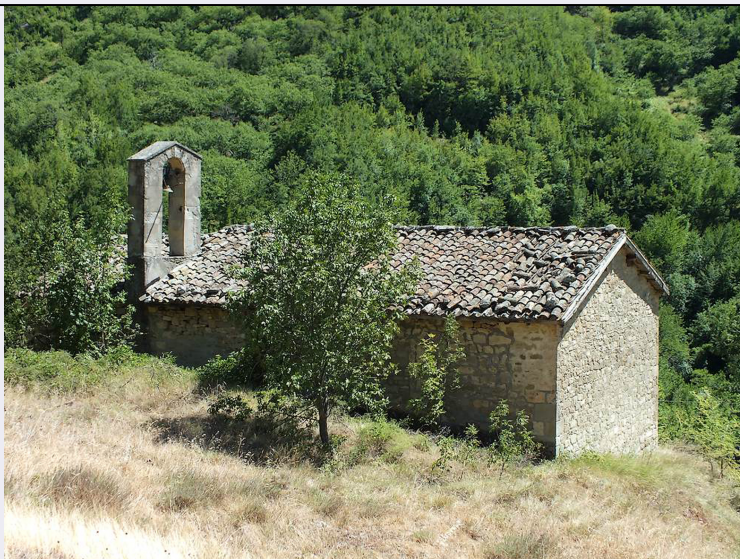
STCR - Riferimento alla parte	intero bene
STCC - Stato di conservazione	pessimo
STCO - Indicazioni specifiche	A causa del sisma del 2016 l'edificio presenta all'esterno l'innescò di cinematisimo flessò-torsionale nella vela del campanile mentre all'interno lesioni di entità moderata nel corpo della sacrestia ed in corrispondenza dei corpi murari. Si riscontrano inoltre, lesioni di lieve entità negli elementi lapidei interni e negli affreschi.

Messa in sicurezza del campanile, verifica delle sconnessioni del pacchetto di copertura, verifica del fissaggio e delle cavillature negli affreschi cinquecenteschi
