OGT - OGGETTO	
OGTD - Definizione tipologica	chiesa
OGTQ - Qualificazione	sussidiaria
OGTN - Denominazione	Chiesa Madonna Addolorata

PVCS - Stato	ITALIA
PVCR - Regione	Marche
PVCP - Provincia	AP
PVCC - Comune	Acquasanta Terme
PVCL - Località	PIANDELLORO
PVCI - Indirizzo	Località Piandelloro

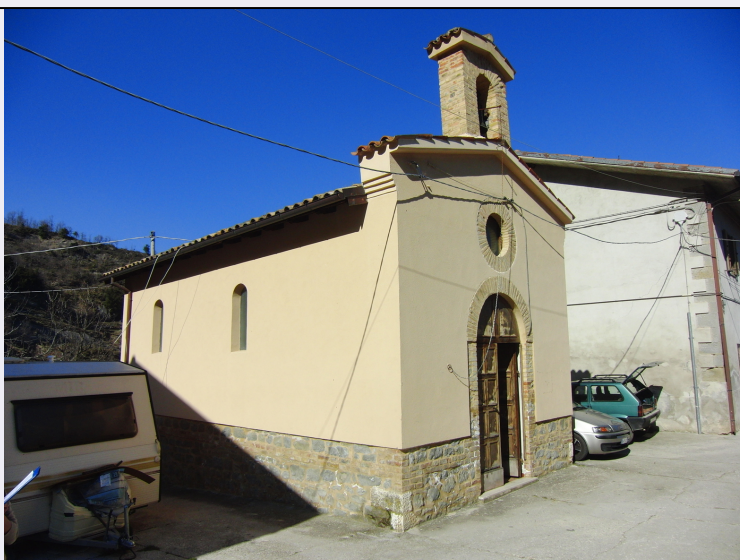
STCR - Riferimento alla parte	intero bene
STCC - Stato di conservazione	mediocre
STCO - Indicazioni specifiche	A causa del sisma del 2016 l'edificio presenta lesioni diffuse interne sui paramenti murari e in corrispondenza degli angoli. Lesioni esterne in corrispondenza delle bucatore

RSTR - Riferimento alla parte	intero bene
RSTI - Data inizio	2016
RSTF - Data fine	2017
RSTT - Tipo di intervento	opere di messa in sicurezza_fasciatura dell'intero edificio
