# SCHEDA

OGTD - Definizione tipologica	chiesa
OGTQ - Qualificazione	parrocchiale
OGTN - Denominazione	Chiesa di SS. Annunziata

PVCS - Stato	ITALIA
PVCR - Regione	Marche
PVCP - Provincia	AP
PVCC - Comune	Acquasanta Terme
PVCE	Loc. Castel di Luco
PVCI - Indirizzo	Località Castel di Luco

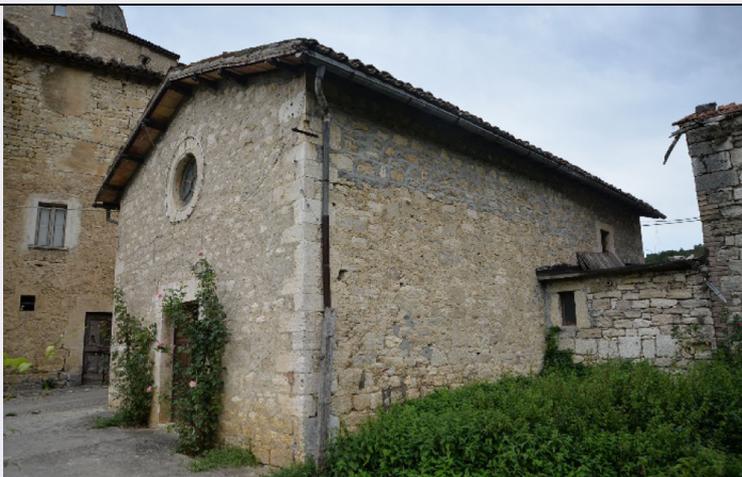
<b>STCR - Riferimento alla parte</b>	intero bene
<b>STCC - Stato di conservazione</b>	mediocre
<b>STCO - Indicazioni specifiche</b>	A causa del sisma del 2016 l'edificio presenta sconnessioni in corrispondenza del rosone di facciata, dei cantonali angolari e della vela del campanile con sconnessioni del manto di copertura e caduta di coppi su pubblica via. All'interno lesioni in corrispondenza dei vuoti e delle volte con distacchi e caduta dei materiali nel corpo sacrestia con lesioni d'angolo Affreschi con fessurazioni, sollevamento e distacchi vari. Tele in cattivo stato di conservazione con distacchi pellicola, ecc...

<b>RSTR - Riferimento alla parte</b>	intero bene
<b>RSTI - Data inizio</b>	2016
<b>RSTF - Data fine</b>	2017
<b>RSTT - Tipo di intervento</b>	Opere di messa in sicurezza_ Puntellamento del rosone, verifica e riposizionamento dei coppi, eliminazione delle infiltrazioni di acqua piovana negli angoli di controfacciata, consolidamento affreschi
