SCHEDA

OGT - OGGETTO	
OGTD - Definizione tipologica	chiesa
OGTQ - Qualificazione	parrocchiale
OGTN - Denominazione	Chiesa di S. Pietro

PVCS - Stato	ITALIA
PVCR - Regione	Marche
PVCP - Provincia	AP
PVCC - Comune	Carassai
PVCL - Località	ROCCA DI MONTE VARMINE
PVCI - Indirizzo	Contrada Rocca Montevermine

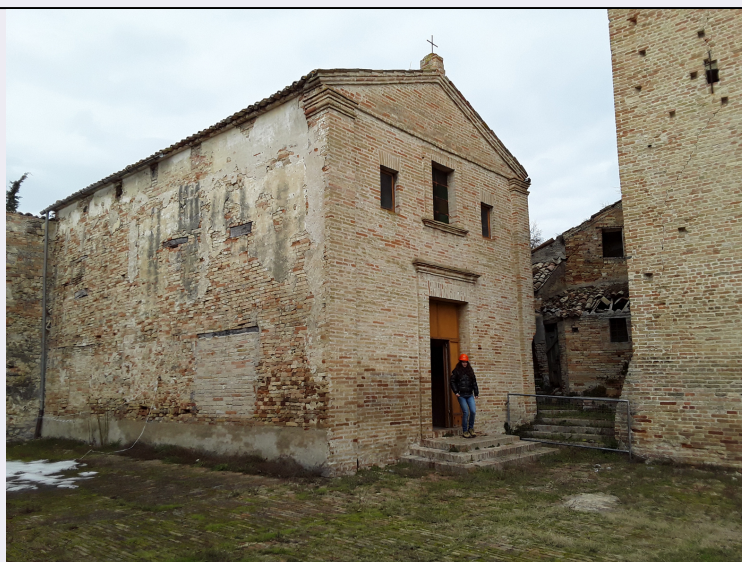
DECQ - Qualificazione del tipo	raffigura la Madonna
DECQ - Qualificazione del tipo	incassata nel muro
CO - CONSERVAZIONE	
STC - STATO DI CONSERVAZIONE	
STCR - Riferimento alla parte	intero bene
STCC - Stato di conservazione	pessimo
STCO - Indicazioni specifiche	A causa del sisma del 2016 l'edificio presenta un danno esteso e grave nella parete retrostante il presbiterio con l'attivazione di un meccanismo fuori piano e il pericolo di caduta di coppi in copertura e di blocchi di laterizio.
RS - RESTAURI	
RST - RESTAURI

RSTR - Riferimento alla parte	intero bene
RSTI - Data inizio	2016
RSTT - Tipo di intervento	Opere di messa in sicurezza_ Puntellamento della parete retrostante il presbiterio
