# SCHEDA

<b>OGT - OGGETTO</b>	
OGTD - Definizione tipologica	palazzo
OGTQ - Qualificazione	comunale
OGTN - Denominazione	Palazzo comunale

PVCS - Stato	ITALIA
PVCR - Regione	Marche
PVCP - Provincia	AP
PVCC - Comune	Carassai
PVCL - Località	CARASSAI
PVCI - Indirizzo	Piazza Matteotti

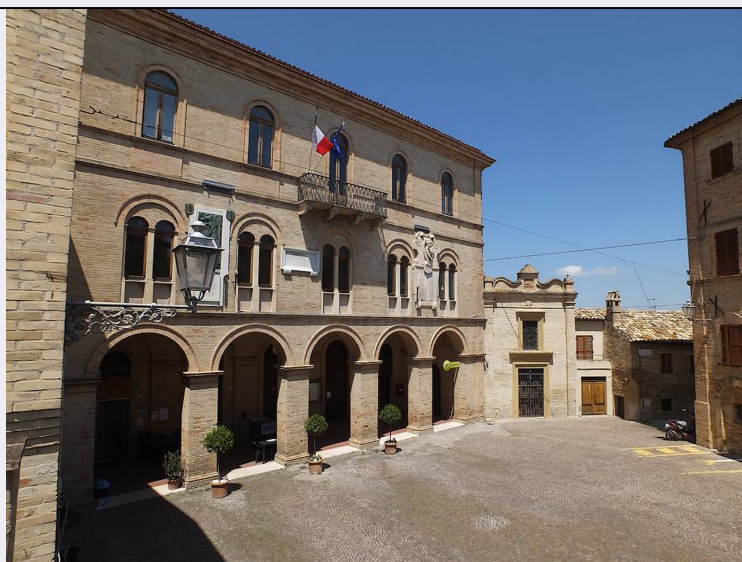
<b>STCR - Riferimento alla parte</b>	intero bene
<b>STCC - Stato di conservazione</b>	mediocre
<b>STCO - Indicazioni specifiche</b>	A causa del sisma del 2016 l'edificio presenta lesioni in alcuni casi passanti nelle murature portanti in particolare al 2 piano adibito ad uffici comunali ed al sottotetto utilizzato come archivio comunale.
