SCHEDA

OGTD - Definizione tipologica	palazzo
OGTQ - Qualificazione	comunale
OGTN - Denominazione	Ex Palazzo Comunale

PVCS - Stato	ITALIA
PVCR - Regione	Marche
PVCP - Provincia	AP
PVCC - Comune	Castel di Lama
PVCL - Località	VILLA CHIARINI
PVCI - Indirizzo	Via Roma, 26

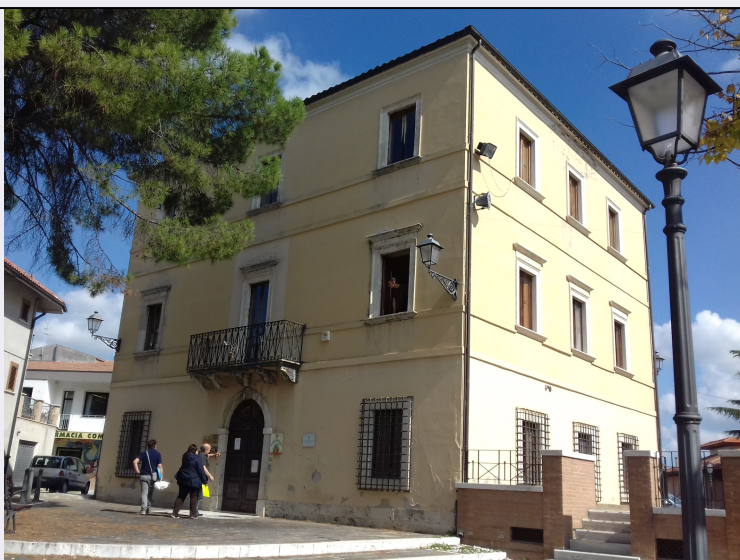
STC - STATO DI CONSERVAZIONE	
STCR - Riferimento alla parte	intero bene
STCC - Stato di conservazione	mediocre
STCO - Indicazioni specifiche	A causa del sisma del 2016 l'edificio presenta lesioni esterne diagonali sui fronti Ovest, Sud e in corrispondenza dello spigolo Sud_Ovest. Sono inoltre visibili lesioni passanti al piano terra.
