# SCHEDA

OGTD - Definizione tipologica	villa
OGTQ - Qualificazione	padronale
OGTN - Denominazione	Villa Tose

PVCS - Stato	ITALIA
PVCR - Regione	Marche
PVCP - Provincia	AP
PVCC - Comune	Castel di Lama
PVCE	Località Tose
PVCI - Indirizzo	Contrada Tose

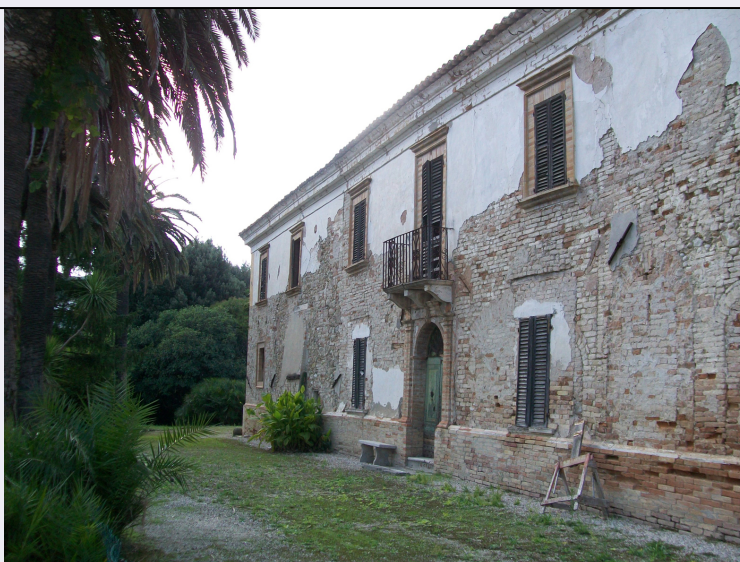
<b>STCC - Stato di conservazione</b>	pessimo
<b>STCO - Indicazioni specifiche</b>	A causa del sisma del 2016 l'edificio e di uno stato di manutenzione pessimo, si evidenzia il crollo dei solai interni e le pareti portanti perimetrali con evidenti lesioni diffuse, anche pregresse e il crollo dell'originaria scala esterna.

<b>RSTR - Riferimento alla parte</b>	intero bene
<b>RSTI - Data inizio</b>	2016
<b>RSTF - Data fine</b>	2017
<b>RSTT - Tipo di intervento</b>	Opere di messa in sicurezza_ transennamento dell'area
