# SCHEDA

OGTD - Definizione tipologica	cassero
OGTN - Denominazione	Complesso immobiliare "Il Cassero"

OGAG - Genere denominazione	locale
OGAD - Denominazione	Palazzo Ghidoli

PVCS - Stato	ITALIA
PVCR - Regione	Marche
PVCP - Provincia	AP
PVCC - Comune	Cossignano
PVCL - Località	COSSIGNANO
PVCI - Indirizzo	Largo Bernabei

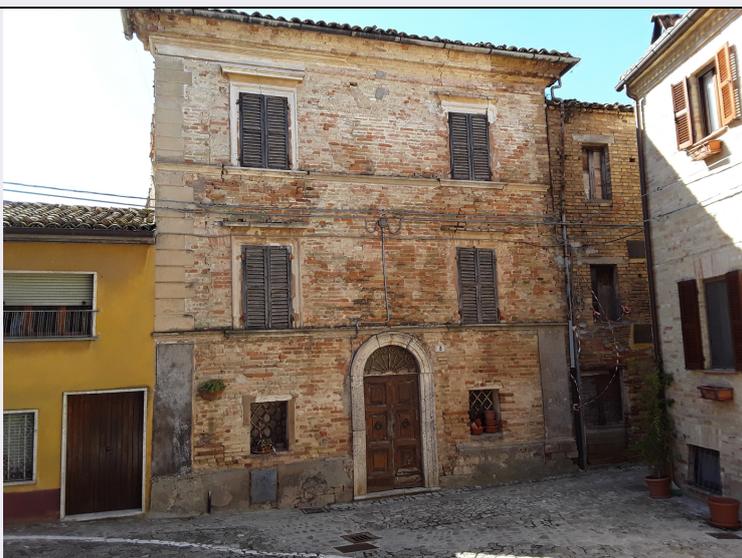
<b>tipo</b>	a motivi geometrici
<b>CO - CONSERVAZIONE</b>	
<b>STC - STATO DI CONSERVAZIONE</b>	
<b>STCR - Riferimento alla parte</b>	intero bene
<b>STCC - Stato di conservazione</b>	pessimo
<b>STCO - Indicazioni specifiche</b>	A causa del sisma del 2016 l'edificio presenta un quadro fessurativo diffuso con lesioni passanti ad andamento verticale; all'interno alcuni dei solai sono inflessi e parte della copertura è crollata.
<b>RS - RESTAURI</b>	
<b>RST - RESTAURI</b>	
<b>RSTR - Riferimento alla parte</b>	intero bene
<b>RSTI - Data inizio</b>	2009
<b>RSTT - Tipo di intervento</b>	Intervento di consolidamento con l'inserimento di fasce in carbonio nell'unità di destra per evitare i ribaltamenti della muratura (SABAP_AP1461)
<b>RST - RESTAURI</b>	
<b>RSTR - Riferimento alla parte</b>	intero bene
<b>RSTI - Data inizio</b>	2016
<b>RSTT - Tipo di intervento</b>	Opere di messa in sicurezza_ opera di transennamento su Via Passali per il rischio di crollo; all'interno puntellamento dei solai.
