# SCHEDA

OGTD - Definizione tipologica	palazzo
OGTQ - Qualificazione	privato, fortificato
OGTN - Denominazione	Palazzo Passali_Lucidi

<b>PVCR - Regione</b>	Marche
<b>PVCP - Provincia</b>	AP
<b>PVCC - Comune</b>	Cossignano
<b>PVCL - Località</b>	COSSIGNANO
<b>PVCI - Indirizzo</b>	Via Roma

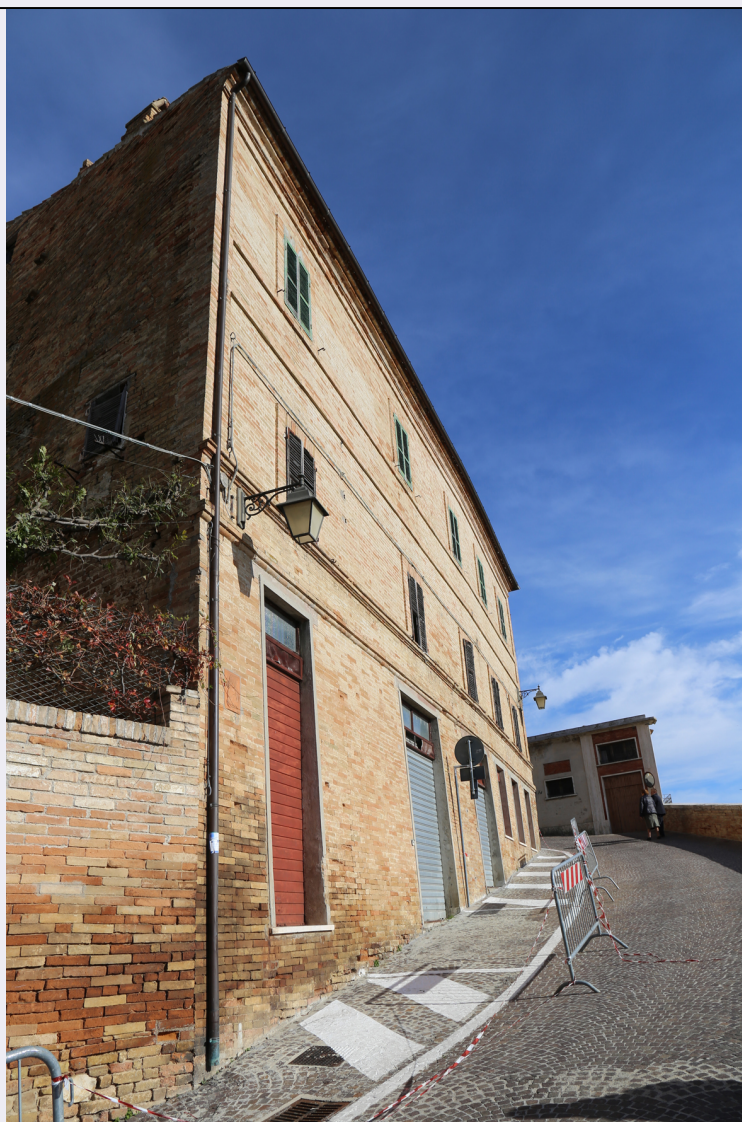
<b>IST - Configurazione strutturale primaria</b>	Edificio a blocco, si sviluppa su tre livelli di cui uno seminterrato
--	---

<b>SVCQ - Qualificazione del genere</b>	in mattoni lasciati a vista
---	-----------------------------

<b>DECM - Materiali</b>	mattoni faccia a vista
<b>CO - CONSERVAZIONE</b>	
<b>STC - STATO DI CONSERVAZIONE</b>	
<b>STCR - Riferimento alla parte</b>	intero bene
<b>STCC - Stato di conservazione</b>	mediocre
<b>STCO - Indicazioni specifiche</b>	A causa del sisma del 2016 l'edificio presenta lesioni in corrispondenza del fronte sud.
<b>RS - RESTAURI</b>	
<b>RST - RESTAURI</b>	
<b>RSTR - Riferimento alla parte</b>	intero bene
<b>RSTI - Data inizio</b>	2016
<b>RSTF - Data fine</b>	2017
<b>RSTT - Tipo di intervento</b>	Opere di messa in sicurezza_ rimozione dei comignoli in parte abbattuti ed in parte pericolanti del fronte sud per opera dei Vigili del Fuoco.
<b>US - UTILIZZAZIONI</b>	
<b>USA - USO ATTUALE</b>	
<b>USAR - Riferimento alla parte</b>	intero bene
<b>USAD - Uso</b>	abitazione
<b>TU - CONDIZIONE GIURIDICA E VINCOLI</b>	
<b>CDG - CONDIZIONE GIURIDICA</b>	
<b>CDGG - Indicazione generica</b>	proprietà privata
