# SCHEDA

OGTD - Definizione tipologica	canonica
OGTQ - Qualificazione	parrocchiale
OGTN - Denominazione	Casa canonica della Chiesa di Isola San Biagio

<b>PVCC - Comune</b>	Montemonaco
<b>PVCL - Località</b>	ISOLA SAN BIAGIO
<b>PVCI - Indirizzo</b>	Frazione Isola San Biagio
<b>CS - LOCALIZZAZIONE CATASTALE</b>	
<b>CTL - Tipo di localizzazione</b>	localizzazione fisica
<b>CTS - LOCALIZZAZIONE CATASTALE</b>	
<b>CTSC - Comune</b>	Montemonaco
<b>CTSF - Foglio/Data</b>	10/2017
<b>CTSN - Particelle</b>	32
<b>CTSP - Proprietari</b>	Parrocchia San Benedetto con sede in Montemonaco
<b>GP - GEOREFERENZIAZIONE TRAMITE PUNTO</b>	
<b>GPI - Identificativo punto</b>	2
<b>GPL - Tipo di localizzazione</b>	localizzazione fisica
<b>GPD - DESCRIZIONE DEL PUNTO</b>	
<b>GPDP - PUNTO</b>	
<b>GPDPX - Coordinata X</b>	13.30955548
<b>GPDPY - Coordinata Y</b>	42.909381323
<b>GPM - Metodo di georeferenziazione</b>	punto esatto
<b>GPT - Tecnica di georeferenziazione</b>	rilievo da cartografia senza sopralluogo
<b>GPP - Proiezione e Sistema di riferimento</b>	WGS84
<b>GPB - BASE DI RIFERIMENTO</b>

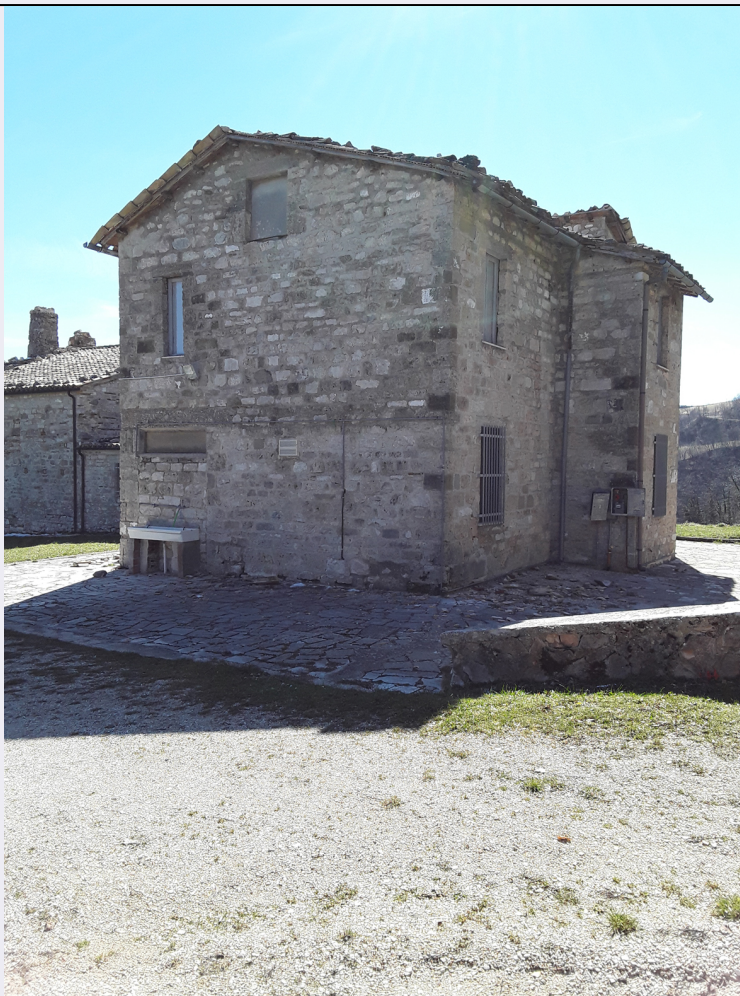
Nella parte finale dell'abitato di Isola San Biagio, su di un vasto pianoro circondato da prati ed alberi da cui si gode una vista a 360 gradi su tutto il territorio circostante, sorge la Chiesa di San Biagio. Costruita in stile romanico, reca sulla sommità due campane incluse in una vela campanaria. Posta sull'angolo Nord-Est c'è la casa canonica, formata da tre unità di cui due di due livelli, e una, posta sul retro di un solo piano.

<b>STCR - Riferimento alla parte</b>	intero bene
<b>STCC - Stato di conservazione</b>	pessimo
<b>STCO - Indicazioni specifiche</b>	A causa del sisma del 2016 l'edificio presenta lesioni interne diffuse sulle stanze del piano primo, di cui alcune passanti, con perdita di materiale con gravi distacchi d'intonaco dovuti ad infiltrazioni derivate da danni della copertura. Spostamento del manto di copertura con coppi ancora pericolanti e due cantonali fessurati.
