# SCHEDA

OGTD - Definizione tipologica	mura
OGTQ - Qualificazione	difensive
OGTN - Denominazione	Torrione e cinta muraria sud-ovest

PVCS - Stato	ITALIA
PVCR - Regione	Marche
PVCP - Provincia	AP
PVCC - Comune	Montemonaco
PVCL - Località	MONTEMONACO

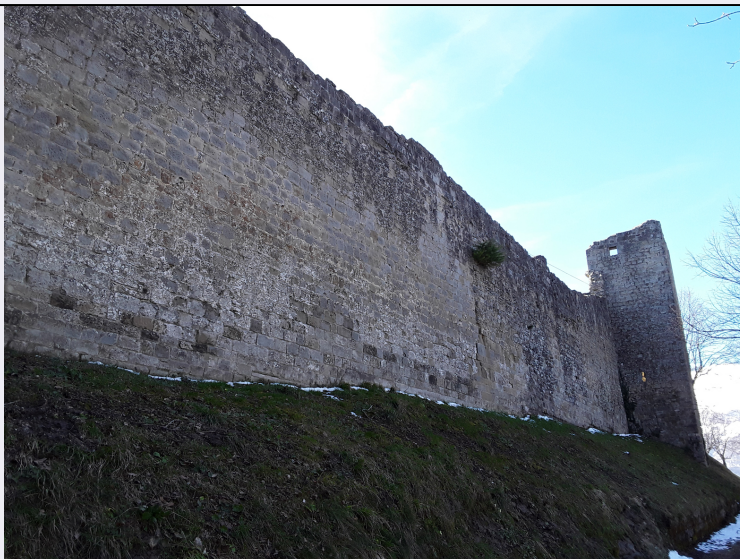
<b>STCR - Riferimento alla parte</b>	intero bene
<b>STCC - Stato di conservazione</b>	mediocre
<b>STCO - Indicazioni specifiche</b>	A causa del sisma del 2016 il torrione e la cinta muraria sud-ovest presentano lesioni, con caduta di materiale nella parte alta, la perdita di materiale murario.

<b>RSTR - Riferimento alla parte</b>	intero bene
<b>RSTI - Data inizio</b>	2016
<b>RSTF - Data fine</b>	2017
<b>RSTT - Tipo di intervento</b>	Opere di messa in sicurezza_raccolta e accatastamento del materiale crollato.
