# SCHEDA

OGTD - Definizione tipologica	chiesa
OGTQ - Qualificazione	parrocchiale
OGTN - Denominazione	Chiesa di S. Lorenzo e campanile

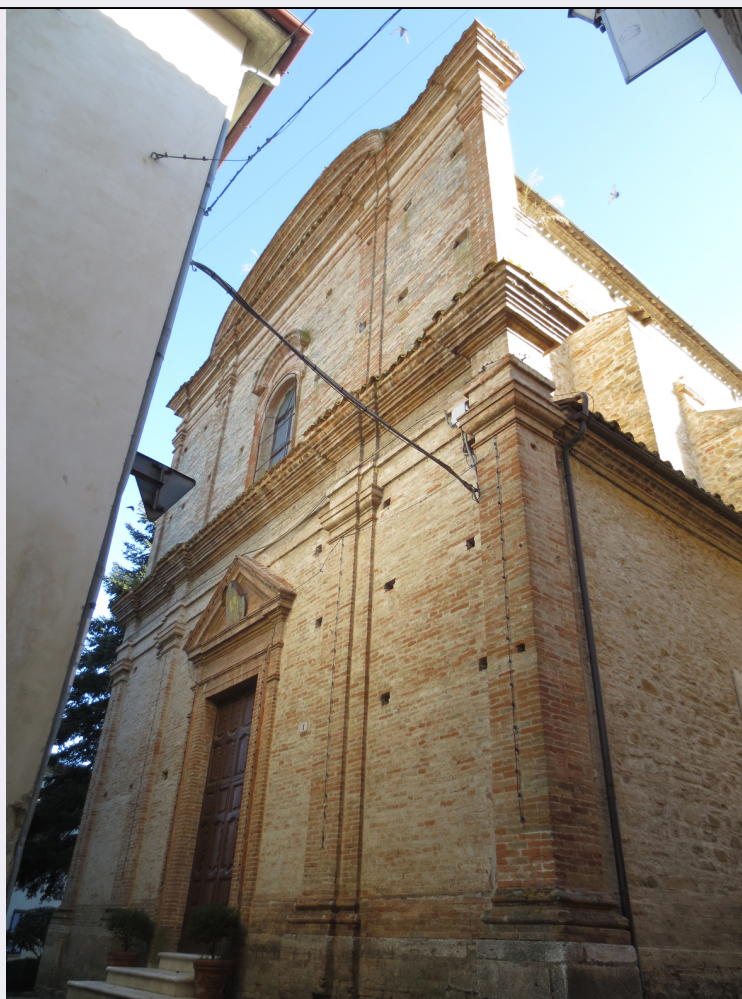
La chiesa si presenta come un edificio a blocco, situato tra Via G. Leopardi, Via Umberto I e Via Ciccolini, in sobrio classicismo tardobarocco, con cappelle laterali.

<b>STCR - Riferimento alla parte</b>	intero bene
<b>STCC - Stato di conservazione</b>	pessimo
<b>STCO - Indicazioni specifiche</b>	A causa del sisma del 2016 l'edificio presenta all'interno lesioni in controfacciata sopra l'organo; nel presbiterio, sopra l'altare e nella navata centrale. Si segnalano inoltre, lesioni verticali nella torre campanaria (parete lato est e nord) in parte pregresse.
