SCHEDA

OGTD - Definizione tipologica	chiesa
OGTQ - Qualificazione	parrocchiale
OGTN - Denominazione	Chiesa di S. Antonio Abate

PVCS - Stato	ITALIA
PVCR - Regione	Marche
PVCP - Provincia	MC
PVCC - Comune	Castelsantangelo sul Nera
PVCI - Indirizzo	Località Macchie

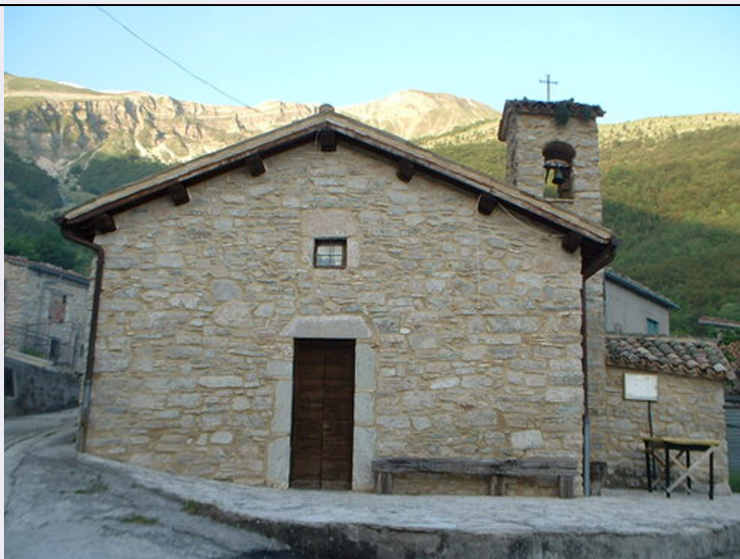
STCO - Indicazioni specifiche	A causa del sisma del 2016 l'edificio presentava lesioni evidenti alla torre campanaria con successivo crollo dello stesso. Collassi diffusi per la separazione dei paramenti murari e all'interno il crollo dell'affresco sulla parete dell'altare per il distacco di paramento interno della muratura così come sull'arco trionfale.
--------------------------------------	--

RSTR - Riferimento alla parte	intero bene
RSTI - Data inizio	2016
RSTF - Data fine	2017
RSTT - Tipo di intervento	Opere di messa in sicurezza_recupero e selezione delle macerie per la presenza degli affreschi; puntellamento dell'arcone e del muro esterno con copertura della copertura
