# SCHEDA

OGTD - Definizione tipologica	galleria
OGTQ - Qualificazione	d'arte
OGTN - Denominazione	Pinacoteca d'Arte Sacra

PVCS - Stato	ITALIA
PVCR - Regione	Marche
PVCP - Provincia	MC
PVCC - Comune	Serrapetrona
PVCL - Località	SERRAPETRONA
PVCI - Indirizzo	Via San Francesco

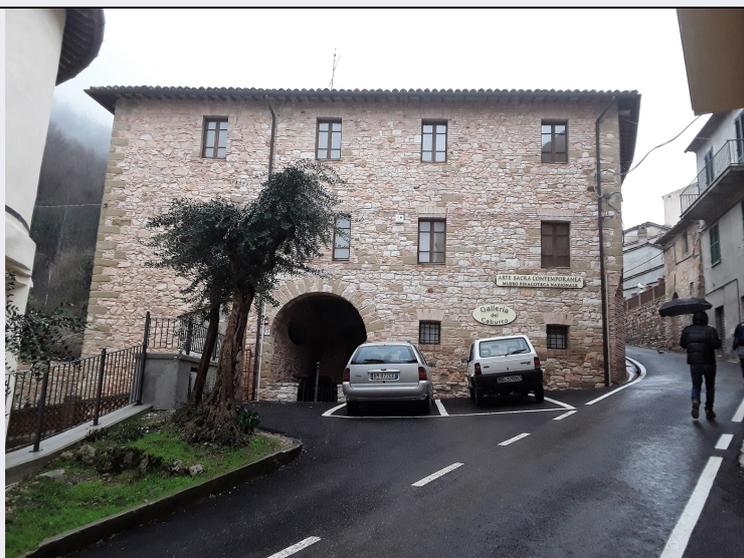
Un antico palazzo del centro storico, divenuto Museo d'Arte Sacra Contemporanea e Galleria d'Arte, che si sviluppa su tre livelli.

<b>STCC - Stato di conservazione</b>	mediocre
<b>STCO - Indicazioni specifiche</b>	A causa del sisma del 2016 l'edificio presenta lesioni lievi e alcune lesioni passanti ad un tramezzo e un lieve martellamento di una trave al 2P e lesioni sulle pareti in cartongesso del bagno al medesimo piano.
<b>US - UTILIZZAZIONI</b>	
<b>USA - USO ATTUALE</b>	
<b>USAR - Riferimento alla parte</b>	intero bene
<b>USAD - Uso</b>	museo
<b>TU - CONDIZIONE GIURIDICA E VINCOLI</b>	
<b>CDG - CONDIZIONE GIURIDICA</b>
