SCHEDA

OGTD - Definizione tipologica	albergo
OGTN - Denominazione	Casa di Accoglienza Francesco Arsini

OGAG - Genere denominazione	storica
OGAD - Denominazione	Istituto Arsini

PVCS - Stato	ITALIA
PVCR - Regione	Marche
PVCP - Provincia	MC
PVCC - Comune	Ussita
PVCL - Località	TEMPORI
PVCI - Indirizzo	Via S. Ercolano, 2

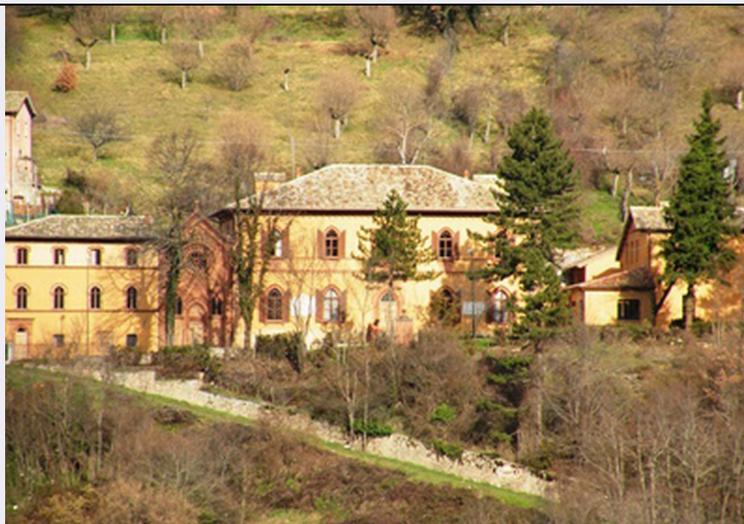
STCR - Riferimento alla parte	intero bene
STCC - Stato di conservazione	pessimo
STCO - Indicazioni specifiche	A causa del sisma del 2016 la Casa di Accoglienza risulta danneggiata, in particolare la chiesa facente parte della stessa, presenta all'esterno lesioni evidenti in facciata e in prossimità degli angoli di giunzione dei maschi murari con relativa perdita di materiale; e all'interno il distacco di materiale in corrispondenza della parete d'ingresso, sulle pareti laterali con evidenti lesioni inclinate e orizzontali in corrispondenza dell'abside. Nell'edificio della ex-scuola sono evidenti all'es
