# SCHEDA

OGTD - Definizione tipologica	chiesa
OGTQ - Qualificazione	parrocchiale
OGTN - Denominazione	Chiesa di S. Sebastiano

PVCS - Stato	ITALIA
PVCR - Regione	Marche
PVCP - Provincia	MC
PVCC - Comune	Ussita
PVCI - Indirizzo	Frazione Castelfantellino

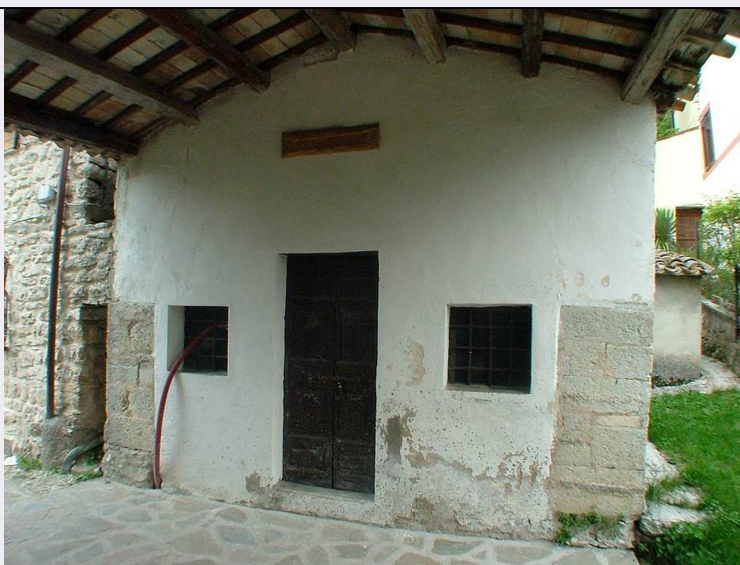
<b>IST - Configurazione strutturale primaria</b>	Piccola chiesa inserita all'interno della Fraz. Castelfantellino, con copertura che si prolunga verso un edificio posto frontalmente, definendo un portico d'ingresso alla stessa.
--------------------------------------------------	------------------------------------------------------------------------------------------------------------------------------------------------------------------------------------

<b>STCR - Riferimento alla parte</b>	intero bene
<b>STCC - Stato di conservazione</b>	pessimo
<b>STCO - Indicazioni specifiche</b>	A causa del sisma del 2016 l'edificio presenta numerose lesioni di cui alcune passanti, con crollo parziale della copertura in corrispondenza dell'altare.
