# SCHEDA

OGTD - Definizione tipologica	casa
OGTQ - Qualificazione	in linea
OGTN - Denominazione	Casa in Piazza Giacomo Matteotti

<b>PVCS - Stato</b>	ITALIA
<b>PVCR - Regione</b>	Friuli-Venezia Giulia
<b>PVCP - Provincia</b>	UD
<b>PVCC - Comune</b>	Udine
<b>PVCL - Località</b>	UDINE
<b>PVCI - Indirizzo</b>	Piazza Giacomo Matteotti, 27
<b>PVCV - Altre vie di comunicazione</b>	Via Mercerie, 9
<b>PVCA</b>	affaccio su Piazza G. Matteotti (ex Piazza Mercato Nuovo)

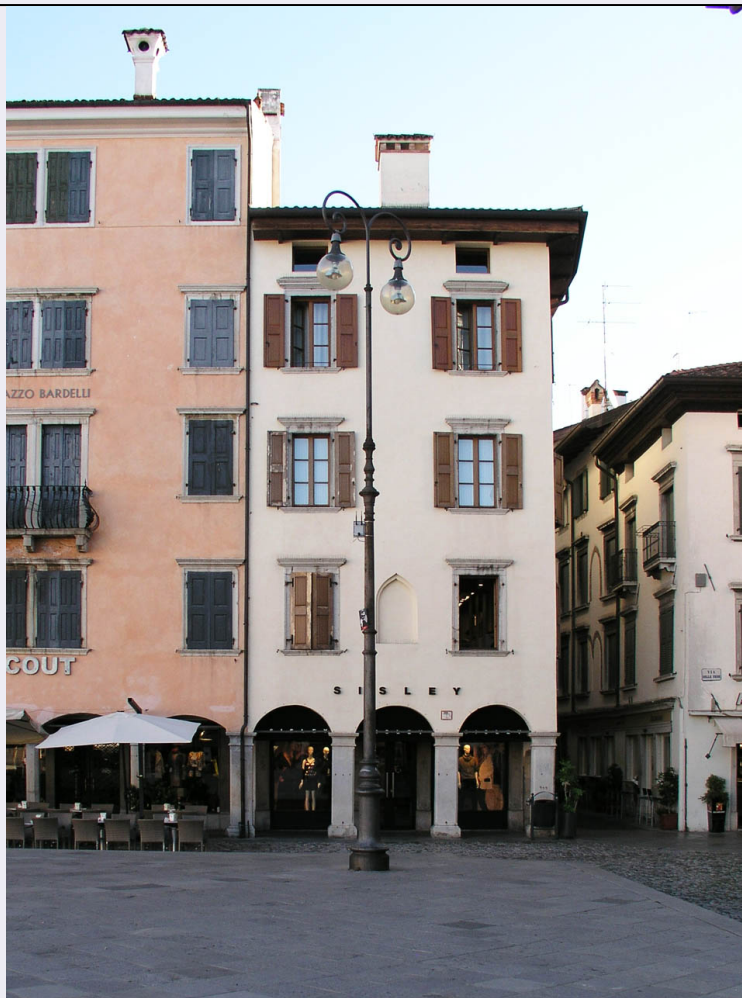
<b>SIIR - Riferimento</b>	intero bene
<b>SIIN - Numero di piani</b>	+5
<b>IS - IMPIANTO STRUTTURALE</b>	
<b>IST - Configurazione strutturale primaria</b>	L'edificio, realizzato in muratura mista con facciate intonacate, occupa l'angolo tra Piazza Matteotti e via Mercerie. Il piano terra della facciata sulla piazza è dotato di portico che poggia su quattro pilastri a base quadrata, mentre in via Mercerie, privo di porticato, sono presenti le vetrine delle attività commerciali. A partire dal primo piano, il prospetto su Piazza Matteotti è impostato su due finestre affiancate per piano, per un totale di quattro piani, mentre in via Mercerie su otto finestre affiancate.
<b>PN - PIANTA</b>	
<b>PNR - Riferimento alla parte</b>	intero bene
<b>PNT - PIANTA</b>	
<b>PNTS - Schema</b>	irregolare
<b>SV - STRUTTURE VERTICALI</b>	
<b>SVC - TECNICA COSTRUTTIVA</b>	
<b>SVCU - Ubicazione</b>	piano terra fronte piazza

<b>DECL - Collocazione</b>	esterna
<b>DECT - Tipo</b>	cornice
<b>DECQ - Qualificazione del tipo</b>	con modanature
<b>DECM - Materiali</b>	pietra
<b>CO - CONSERVAZIONE</b>	
<b>STC - STATO DI CONSERVAZIONE</b>	
<b>STCR - Riferimento alla parte</b>	strutture murarie
<b>STCC - Stato di conservazione</b>	buono
<b>RS - RESTAURI</b>	
<b>RST - RESTAURI</b>	
<b>RSTR - Riferimento alla parte</b>	intero bene
<b>RSTI - Data inizio</b>	1841
<b>RSTF - Data fine</b>	1842
<b>RSTT - Tipo di intervento</b>	Interventi a più riprese sulle due botteghe nella contrada Merceria e sulla facciata.
<b>US - UTILIZZAZIONI</b>	
<b>USA - USO ATTUALE</b>	
<b>USAR - Riferimento alla parte</b>	piano terra
<b>USAD - Uso</b>	negozio
<b>USA - USO ATTUALE</b>	
<b>USAR - Riferimento alla parte</b>	altri piani
<b>USAD - Uso</b>	uffici
<b>USA - USO ATTUALE</b>	
<b>USAR - Riferimento alla parte</b>	altri piani
<b>USAD - Uso</b>	abitazione
<b>USO - USO STORICO</b>
