SCHEDA

| OGTD - Definizione tipologica | torre |
| OGTN - Denominazione | Torre civica del Castello di Montalto |

| PVCC - Comune | Cessapalombo |

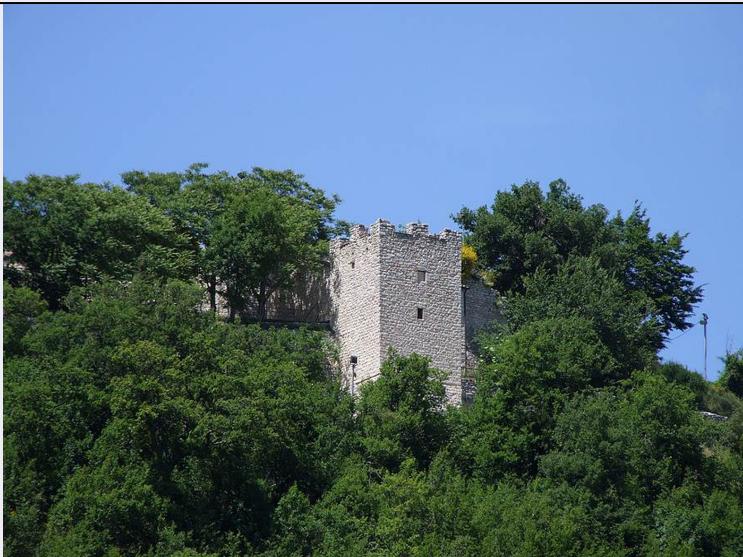
| IST - Configurazione strutturale primaria | <p>La torre si erge su una scarpata per un'altezza di 7m. Fa parte del circuito difensivo del Castello di Montalto, che dall'alto dominava tutta la valle.. Il Castello di Montalto è dotato di tre cinte murarie; quella più esterna, aggiunta in un secondo momento (ne resta uno scorcio e la torre), entro queste mura vivevano i castellani e la servitù. Eretta a protezione dei soldati e in generale di tutti gli addetti alla difesa era la seconda cinta muraria; la terza, la più interna, difendeva invece i vassalli e i signori di turno, vi troviamo anche una cisterna idrica, che assicurava un'importante riserva d'acqua a tutta la comunità. Le torri, a base circolare e quadrata, testimoniano le numerose edificazioni subite nel corso degli anni.</p> |

| STCO - Indicazioni specifiche | A causa del sisma del 2016 la torre presenta distacchi e piccoli crolli alle murature. |

| RSTT - Tipo di intervento | Opere di messa in sicurezza_ delimitazione e rimozione delle parti pericolanti. |
