OGTD - Definizione tipologica	cappella
OGTQ - Qualificazione	privata, gentilizia
OGTN - Denominazione	Cappella gentilizia

OGAG - Genere denominazione	originaria
OGAD - Denominazione	Chiesa di palazzo Antolini

PVCS - Stato	ITALIA
PVCR - Regione	Marche
PVCP - Provincia	MC
PVCC - Comune	Montecassiano
PVCI - Indirizzo	Località Collina

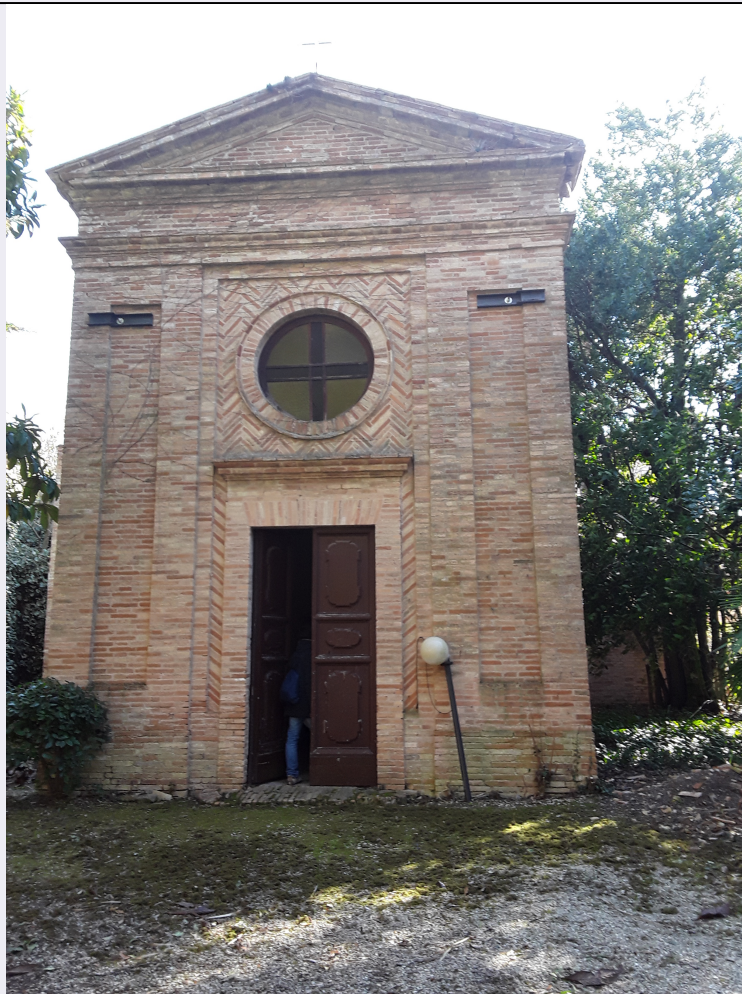
DECT - Tipo	apertura
DECQ - Qualificazione del tipo	circolare
CO - CONSERVAZIONE	
STC - STATO DI CONSERVAZIONE	
STCR - Riferimento alla parte	intero bene
STCC - Stato di conservazione	mediocre
STCO - Indicazioni specifiche	A causa del sisma del 2016 la cappella gentilizia presenta un quadro fessurativo pregresso diffuso derivante probabilmente da cedimenti delle fondazioni. Alcune fessure richiuse in interventi precedenti si sono riaperte.
US - UTILIZZAZIONI	
USA - USO ATTUALE	
USAR - Riferimento alla parte	intero bene
USAD - Uso	cappella
TU - CONDIZIONE GIURIDICA E VINCOLI	
CDG - CONDIZIONE GIURIDICA	
CDGG - Indicazione generica	proprietà privata
DO - FONTI E DOCUMENTI DI RIFERIMENTO	
FTA - DOCUMENTAZIONE FOTOGRAFICA	
FTAX - Genere	documentazione esistente
FTAP - Tipo	fotografia digitale (file)
FTAD - Data	2016
FTAN - Codice identificativo	100848
FTA - DOCUMENTAZIONE FOTOGRAFICA	
FTAX - Genere	documentazione esistente
