# SCHEDA

OGTD - Definizione	strutture murarie
OGTC - Categoria di appartenenza	struttura abitativa
OGTF - Funzione	abitativa
OGTN - Denominazione /dedicazione	Strutture romane VILLA FALGARI

<b>PVCP - Provincia</b>	VT
<b>PVCC - Comune</b>	Tarquinia
<b>PVCL - Località</b>	TARQUINIA
<b>PVL - Altra località</b>	VILLA FALGARI

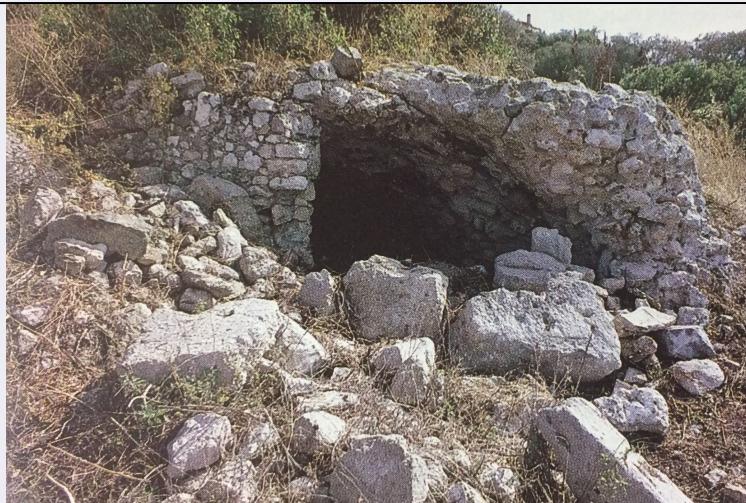
<b>FTAX - Genere</b>	documentazione esistente
<b>FTAP - Tipo</b>	riproduzione di fotografia da bibliografia
<b>FTAA - Autore</b>	Scapaticci, M.G.
<b>FTAD - Data</b>	1992
<b>FTAN - Codice identificativo</b>	Villa Falgari rudere

<b>ELE - ELEVATI</b>	
<b>ELEP - Posizione</b>	vano semiipogeo
<b>ELET - Tipo di tecnica</b>	opera quasi reticolata
<b>ELED - Descrizione</b>	Struttura muraria di cui resta all'esterno il nucleo molto rovinato ed una piccola porzione del paramento in opera quasi reticolata. All'interno resta parte della muratura originaria, che a nord conserva parte del paramento in calcarenite di Tarquinia e nefro.
<b>CPU - COPERTURE</b>	
<b>CPUP - Posizione</b>	vano semiipogeo
<b>CPUD - Descrizione</b>	Copertura con volta a botte.
<b>NSC - Notizie storico-critiche</b>	Uno dei lati interni dell'ambiente è costituito da un muro databile al XIX secolo, eseguito allo scopo di sfruttare il vano come ricovero per animali o capanno per attrezzi agricoli.
<b>INT - Interpretazione</b>	Rudere di strutture romane di età augustea, attribuibile ad un complesso extraurbano la cui estensione viene calcolata come maggiore rispetto all'area dei resti osservati, grazie alla presenza di numerosi frammenti ceramici in superficie e resti di numerose costruzioni osservati nell'area limitrofa, di varie cronologie (da età tardoellenistica a quella augustea, in particolare ceramica comune acroma, venice nera, sigillata italica) cui si aggiungono tessere musive in palombino e frammenti di mosaici a fondo bianco, oltre a elementi da costruzione con blocchi quadrati in calcarenite e laterizi. Il

complesso, addossato alle pendici del colle di Corneto, in una posizione dominante la pianura costiera, era probabilmente di una villa rustica connessa con lo sfruttamento del territorio.
