SCHEDA

OGTD - Definizione tipologica	chiesa
OGTQ - Qualificazione	cimiteriale
OGTN - Denominazione	Chiesa del Cimitero Comunale

PVCS - Stato	ITALIA
PVCR - Regione	Marche
PVCP - Provincia	MC
PVCC - Comune	Bolognola
PVCL - Località	PINTURA
PVCI - Indirizzo	Via del Monumento

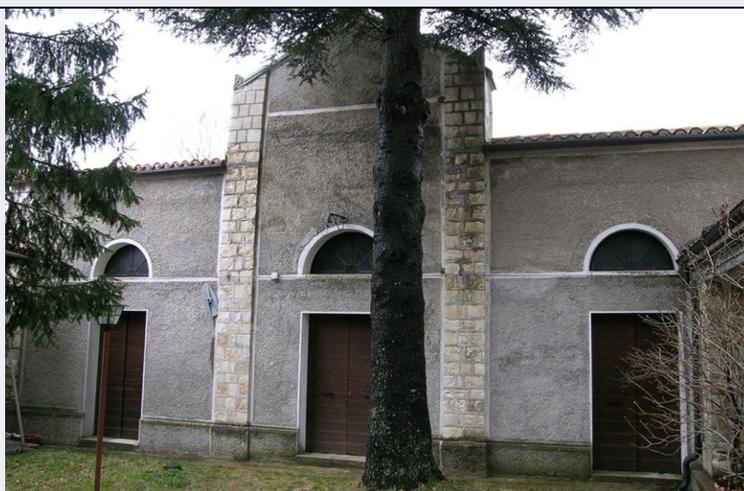
IST - Configurazione strutturale primaria	La chiesa del cimitero comunale, è affiancata a sinistra da una cappellina direttamente collegata alla stessa, mentre sulla destra da un locale annesso ad uso magazzino.
--	---

PNTS - Schema	a unica navata
PNTF - Forma	rettangolare
PNTE - Dati icnografici significativi	con catino absidale semicircolare
PNTE - Dati icnografici significativi	dimensioni interne 3,24x1,84m

PNR - Riferimento alla parte	cappella
PNT - PIANTA	
PNTQ - Riferimento piano o quota	PT
PNTS - Schema	pianta rettangolare quasi quadrata
PNTE - Dati icnografici significativi	dimensioni interne di 4,21x5,38m

STCO - Indicazioni specifiche	A causa del sisma del 2016 l'edificio presenta lesioni nei setti murari interni; lievi fessurazioni tra i pilastri e le strutture murarie accentuato da un cedimento del terreno.
--------------------------------------	---
