SCHEDA

OGTD - Definizione tipologica	palazzo
OGTQ - Qualificazione	residenziale
OGTN - Denominazione	Casa Duprà

PVCS - Stato	ITALIA
PVCR - Regione	Piemonte
PVCP - Provincia	VC
PVCC - Comune	Varallo
PVCI - Indirizzo	piazza Gaudenzio Ferrari, 22/24/26/28

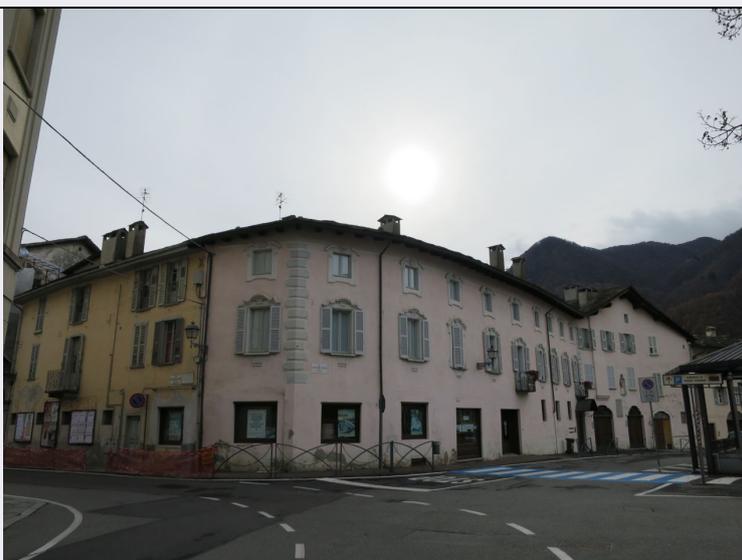
L'edificio è situato a cortina lungo piazza Gaudenzio Ferrari, in faccia al convento di Santa Maria delle Grazie e costituisce la quinta sud della piazza, e l'imbocco della via Don Maio. L'abbattimento di parte del Convento, la costruzione dell'edificio delle scuole, l'ampliamento dell'ospedale lungo la via Don Maio, hanno, dalla fine del secolo scorso ad oggi, rovesciato il sistema urbano ed i rapporti ambientali preesistenti. Nonostante ciò, l'edificio, costruito per affacciarsi su via,

STCO - Indicazioni specifiche	L'edificio presenta uno stato di conservazione complessivamente buono; gli intonaci sono interessati da distacchi, fessure e umidità. I serramenti al piano terra sono stati sostituiti con portoni carrabili e vetrine.
--------------------------------------	--
