SCHEDA

OGTD - Definizione tipologica	monastero
OGTN - Denominazione	Ex Convento Suore Orsoline

PVCS - Stato	ITALIA
PVCR - Regione	Piemonte
PVCP - Provincia	VC
PVCC - Comune	Varallo
PVCI - Indirizzo	via Roma, 14/16/18/20/22/24

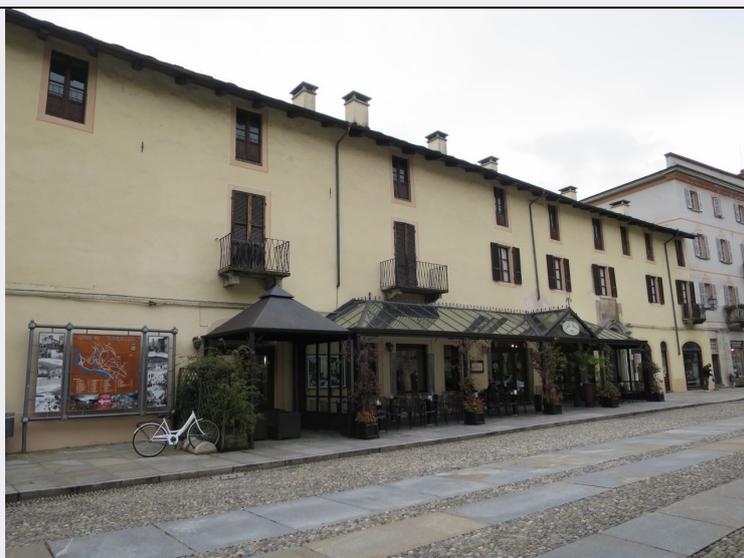
L'edificio si presenta come una struttura a cortina lungo l'attuale via Roma, situandosi come facciata d'ambiente senza particolari emergenze architettoniche. Mentre la facciata si uniforma, per ritmo, altezza e colore con quelle circostanti, il prospetto sul giardino, costruito a modo di chiostro, e vero polo della vita monacale, si presenta col ritmo del suo porticato, e la leggerezza dei suoi loggiati, come vera e propria emergenza ambientale, che dà un significato a tutta l'architettura circostante.
