SCHEDA

OGTD - Definizione tipologica	convento
OGTN - Denominazione	Convento di Santa Maria delle Grazie

PVCS - Stato	ITALIA
PVCR - Regione	Piemonte
PVCP - Provincia	VC
PVCC - Comune	Varallo
PVCI - Indirizzo	piazza Gaudenzio Ferrari, 1

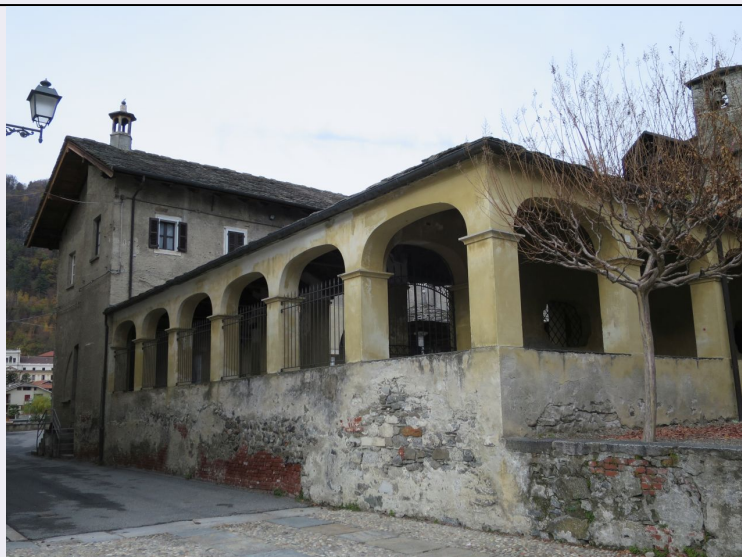
Il complesso conventuale di Santa Maria delle Grazie, è situato, nell'area di piazza G. Ferrari, all'inizio della strada ciottolata che porta al complesso del Sacro Monte. La completa ed integra fruizione visiva ed ambientale della Chiesa e del suo complesso Conventuale risultano ovviamente alterate dalla demolizione dell'ala Sud del Convento stesso, effettuata nel 1904, e dalla costruzione di contrastanti edificio al suo intorno. Questi edifici sono: l'imponente costruzione delle Scuole, l'ampliamento dell'ospedale e la stazione di partenza della vecchia funivia che portava al Sacro monte, ora in disuso completo.
