# SCHEDA

OGTD - Definizione tipologica	cattedrale
OGTQ - Qualificazione	patriarcale
OGTN - Denominazione	Cattedrale di Santa Maria Annunziata

<b>PVCC - Comune</b>	Camerino
<b>PVCL - Località</b>	CAMERINO
<b>PVCI - Indirizzo</b>	Piazza Cavour
<b>PVE - Diocesi</b>	CAMERINO - SAN SEVERINO MARCHE
<b>CS - LOCALIZZAZIONE CATASTALE</b>	
<b>CTL - Tipo di localizzazione</b>	localizzazione fisica
<b>CTS - LOCALIZZAZIONE CATASTALE</b>	
<b>CTSC - Comune</b>	Camerino
<b>CTSF - Foglio/Data</b>	125
<b>CTSN - Particelle</b>	A
<b>GP - GEOREFERENZIAZIONE TRAMITE PUNTO</b>	
<b>GPI - Identificativo punto</b>	2
<b>GPL - Tipo di localizzazione</b>	localizzazione fisica
<b>GPD - DESCRIZIONE DEL PUNTO</b>	
<b>GPDP - PUNTO</b>	
<b>GPDPX - Coordinata X</b>	13.068489701
<b>GPDPY - Coordinata Y</b>	43.136099882
<b>GPM - Metodo di georeferenziazione</b>	punto esatto
<b>GPT - Tecnica di georeferenziazione</b>	rilievo da foto aerea senza sopralluogo
<b>GPP - Proiezione e Sistema di riferimento</b>	WGS84
<b>GPB - BASE DI RIFERIMENTO</b>	
<b>GPBB - Descrizione sintetica</b>	ICCD1004366_OI.ORTOI

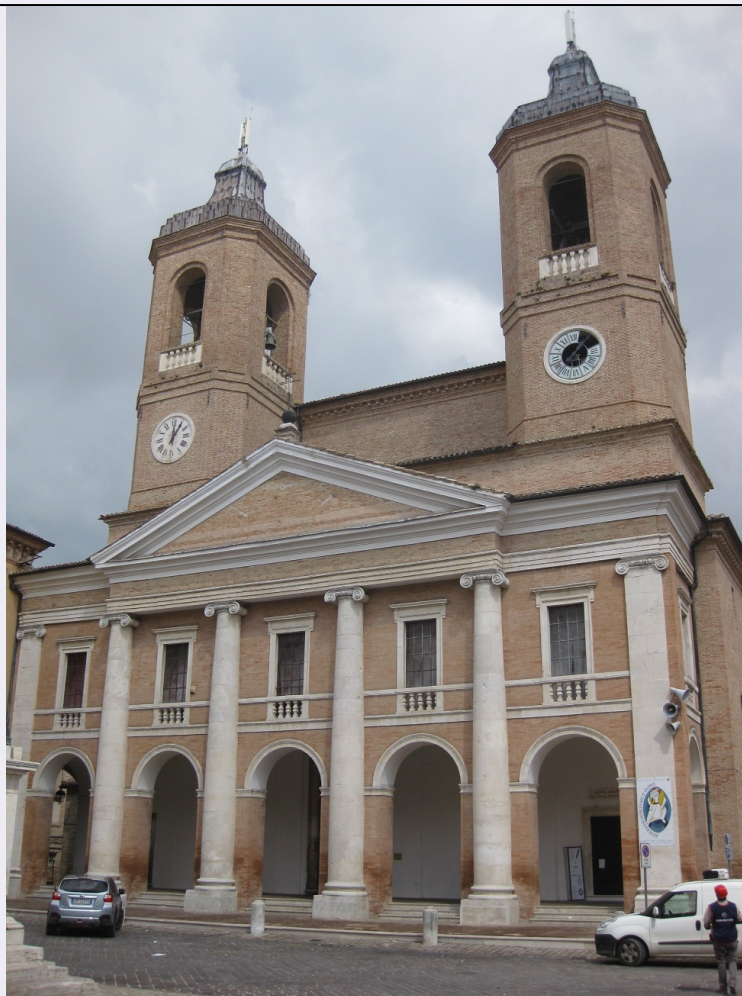
Danni sisma 2016: lesioni gravi di taglio nella volta dell'aula centrale per meccanismo di rotazione delle pareti laterali; lesioni gravi negli archi trionfali. Si segnalano distacchi nella finitura delle volte, nei basamenti delle colonne, nelle cornici delle trabeazioni; lesioni nella muratura della torre campanaria destra; catena rotta nel campanile orologio (rif. scheda danni sisma Segretariato Regionale Marche ID619).
