SCHEDA

| OGTN - Denominazione | Chiesa di Santa Maria Aquae Imbricis |

| OGAD - Denominazione | San Salvatore di Altino |

| PVCC - Comune | Camerino |

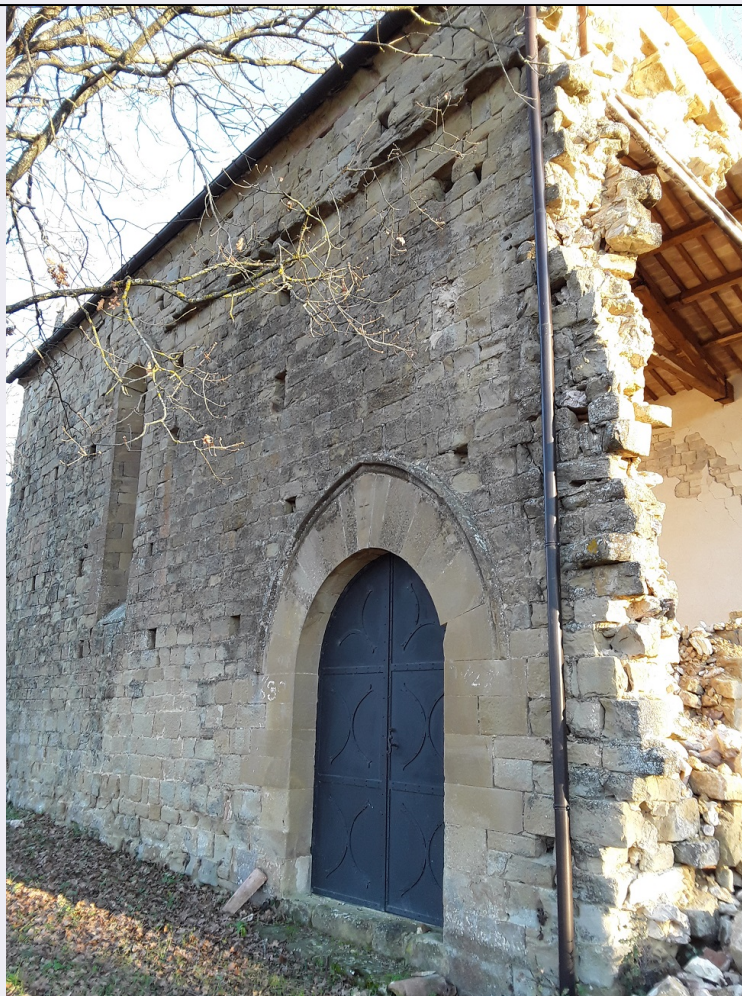
| STCO - Indicazioni specifiche | Danni sisma 2016: a seguito dell'evento sismico di fine ottobre 2016 crollo della parete opposta all'abside. Lesioni a taglio sul piano delle pareti e gravi lesioni sulla parete retrostante l'abside per martellamento della volta a crociera. |
