SCHEDA

OGTD - Definizione tipologica casa

OGTN - Denominazione Casa in Piazza Giacomo Matteotti

PVCS - Stato	ITALIA
PVCR - Regione	Friuli-Venezia Giulia
PVCP - Provincia	UD
PVCC - Comune	Udine
PVCL - Località	UDINE
PVCI - Indirizzo	Piazza Giacomo Matteotti, 7
PVCV - Altre vie di comunicazione	via Cortazzis, 11
PVCA	affaccio su Piazza G. Matteotti (ex Piazza Mercato Nuovo)

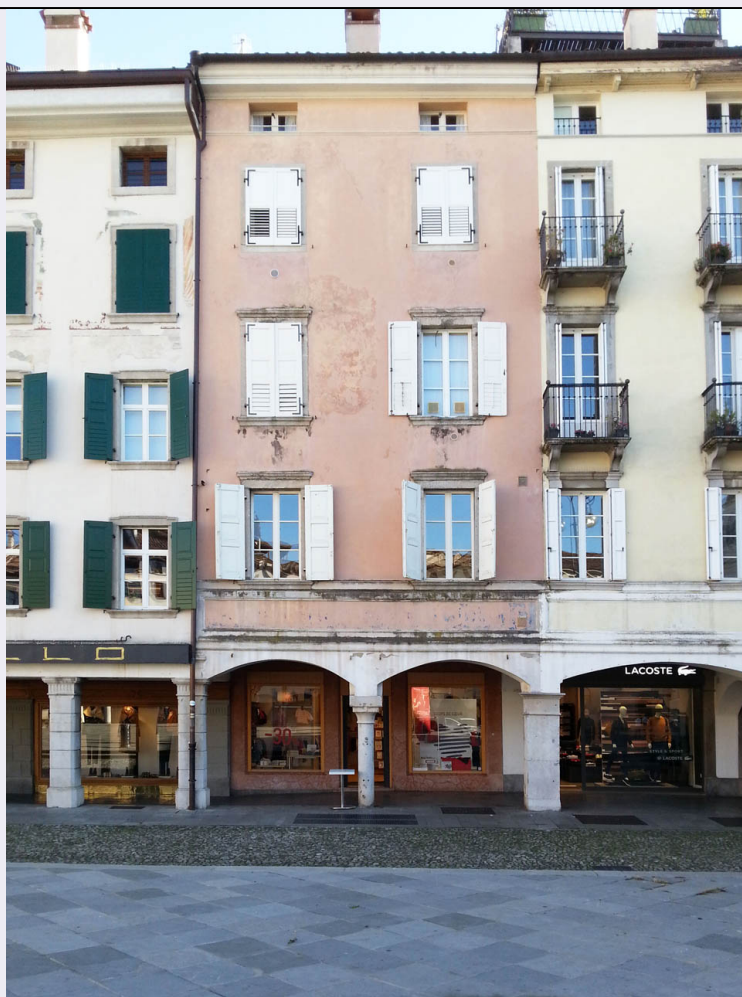
STCR - Riferimento alla parte	intero bene
STCC - Stato di conservazione	buono
STCO - Indicazioni specifiche	Intonaci esterni su piazza Matteotti mediocri.
