SCHEDA

OGTD - Definizione tipologica	villa
OGTQ - Qualificazione	padronale
OGTN - Denominazione	villa Gasparri, già Savini

PVCS - Stato	ITALIA
PVCR - Regione	Marche
PVCP - Provincia	MC
PVCC - Comune	Camerino
PVCL - Località	MERGNANO SAN SAVINO
PVCI - Indirizzo	Via Berta n.13
PVE - Diocesi	CAMERINO - SAN SEVERINO MARCHE

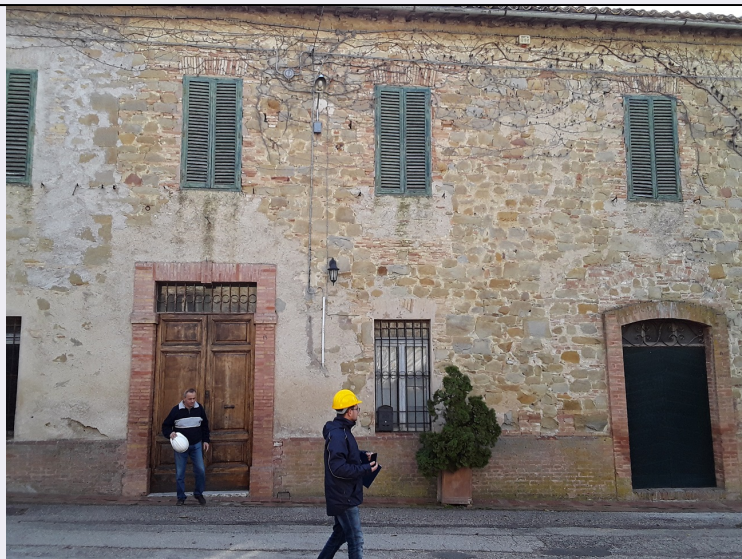
STCR - Riferimento alla parte	intero bene
STCO - Indicazioni specifiche	Danni sisma 2016: edificio fortemente danneggiato con lesioni a taglio diffuse sia nelle pareti esterne che interne, in particolare al piano primo; presenti meccanismi di ribaltamento fuori piano; significativi danneggiamenti nelle volte in camorcanna; crolli parziali dei solai sottotetto e delle pareti interne non portanti di sostegno del sottotetto; crollo di comignolo ed i restanti tre fortemente danneggiati (rif. scheda danni sisma Segretariato Regionale Marche ID1317).
