SCHEDA

OGTD - Definizione tipologica	cappella
OGTN - Denominazione	Chiesa di San Marco

PVCS - Stato	ITALIA
PVCR - Regione	Piemonte
PVCP - Provincia	VC
PVCC - Comune	Varallo
PVCI - Indirizzo	strada provinciale Ponte San Quirico

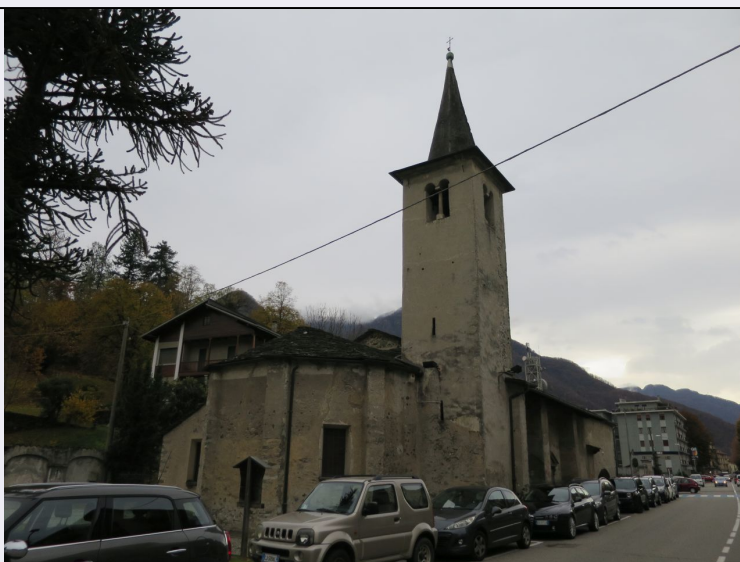
La chiesa si presenta come un edificio isolato posto parallelamente all'asse della strada provinciale. Attualmente inglobata nel tessuto urbano periferico, è situata tra un distributore di benzina, una ditta di autotrasporti ed una palazzina che la sovrasta dalla sommità di una collinetta adiacente al lato sud. La chiesa, originariamente isolata e a una buona distanza dal concentrico, è stata successivamente in tempi diversi conglobata nella frangia periferica della città, che ne ha alterato irrimediabilmente i rapporti visivi, rendendone oltrepù problematica la fruizione. Inoltre l'ampliamento e l'innalzamento della sede stradale hanno sacrificato il monumento entro uno spazio proprio eccessivamente esiguo, rendendone difficoltosa anche la salvaguardia.

STCO - Indicazioni specifiche	Il restauro è stato compiuto in maniera parziale. È da rifare la copertura dell'abside, inoltre la volta e le murature presentano due profonde lesioni che possono far pensare a un cedimento delle fondazioni. Lo stato di conservazione è mediocre. Gli esterni presentano fessure, lacune, mancanze e rinzaffi anche incongrui. L'apparato pittorico della facciata su strada è quasi completamente scomparso.
--------------------------------------	---
